APPROCHE GLOBALE POUR L'ENVELOPPE DU BÂTIMENT

**RÉNOVATION ÉNERGÉTIQUE**

## MÉTHODES ET OUTILS POUR LA RÉNOVATION ÉNERGÉTIQUE DE L'ENVELOPPE DES IMMEUBLES D'HABITATION.

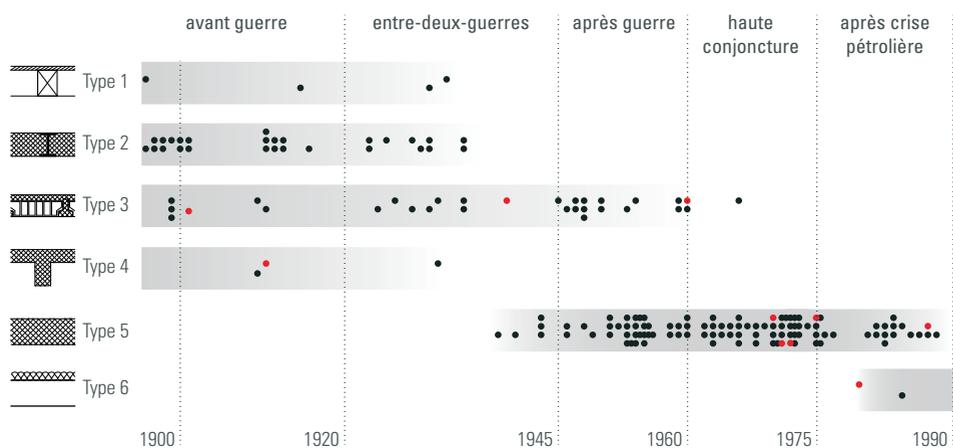
**Les planchers sur les espaces non chauffés** sont des dalles en ciment avec des poutrelles métalliques jusque dans les années 30. Les dalles nervurées en ciment ou les planchers en bois se rencontrent parfois avant la Première Guerre. Les dalles en corps creux (hourdis) de ciment ou de terre cuite sont utilisées jusqu'à la fin des années 60. Les dalles en béton sont utilisées fréquemment sur les sous-sols dès les années 50. Jusqu'aux années 90, l'isolation des dalles sur sous-sol est rare.

- T01 : plancher en bois
  - T02 : dalle en ciment avec poutrelles métalliques
  - T03 : corps creux en terre cuite ou ciment avec poutrelles
  - T04 : dalle en ciment avec nervures
  - T05 : dalle en béton
  - T06 : dalle/plancher avec isolation
- bâtiments des études de cas  
● 193 bâtiments recensés

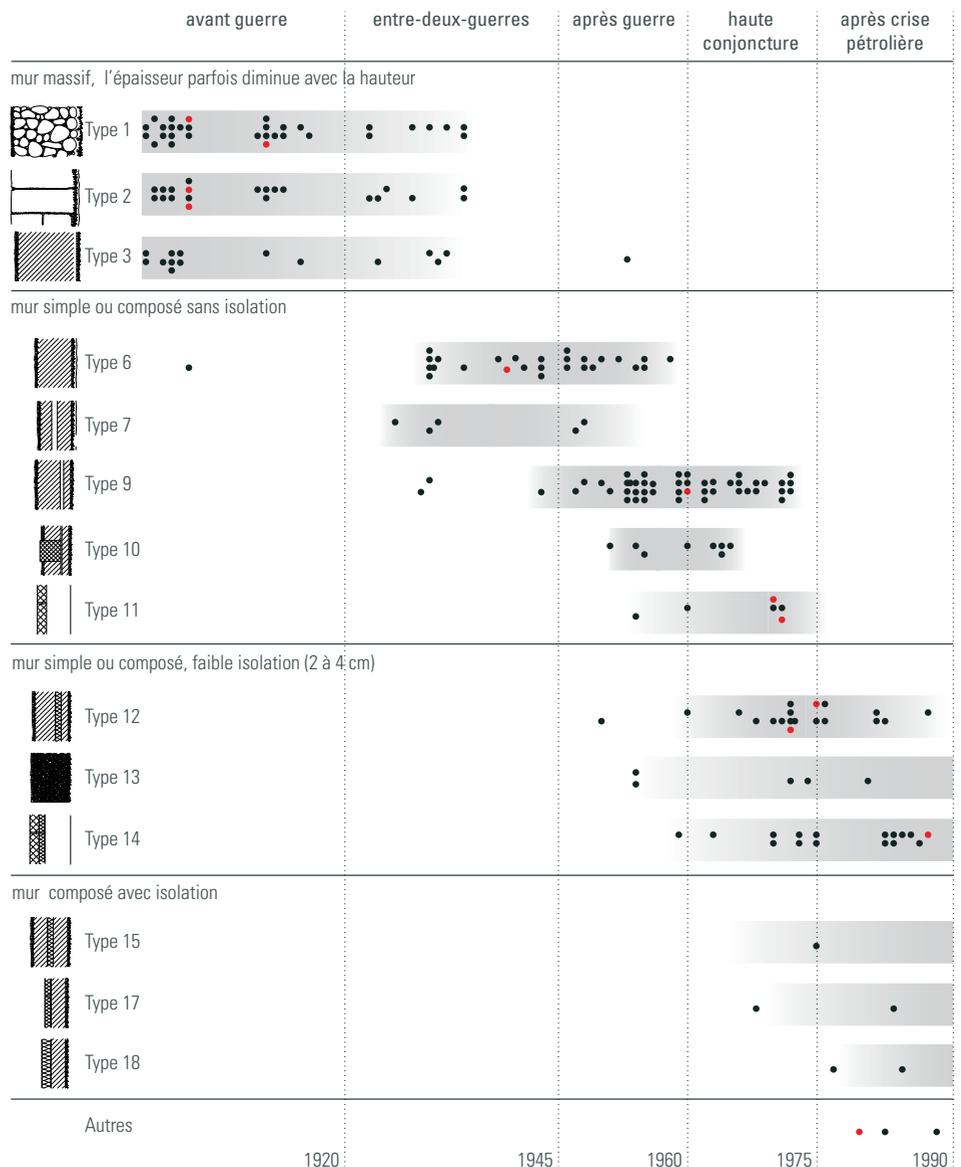
Dès les années 70, l'isolation des murs se généralise. Elle s'épaissit progressivement pour voir apparaître les premières isolations extérieures vers la fin des années 70.

- T01 : mur massif en moellons crépi
- T02 : mur pierres naturelles apparentes
- T03 : mur massif en briques
- T06 : mur en briques creuses
- T07 : double murs en briques avec vide d'air
- T09 : mur avec vide d'air et doublage intérieur
- T10 : ossature et remplissage
- T11 : élément de façade non-porteur
- T12 : mur avec isolation et doublage intérieur
- T13 : briques ou plots isolants crépis
- T14 : éléments préfabriqués isolés non-porteurs
- T15 : double murs avec isolation
- T17 : élément isolé de façade légère
- T18 : porteur avec isolation extérieure
- bâtiments des études de cas
- 193 bâtiments recensés

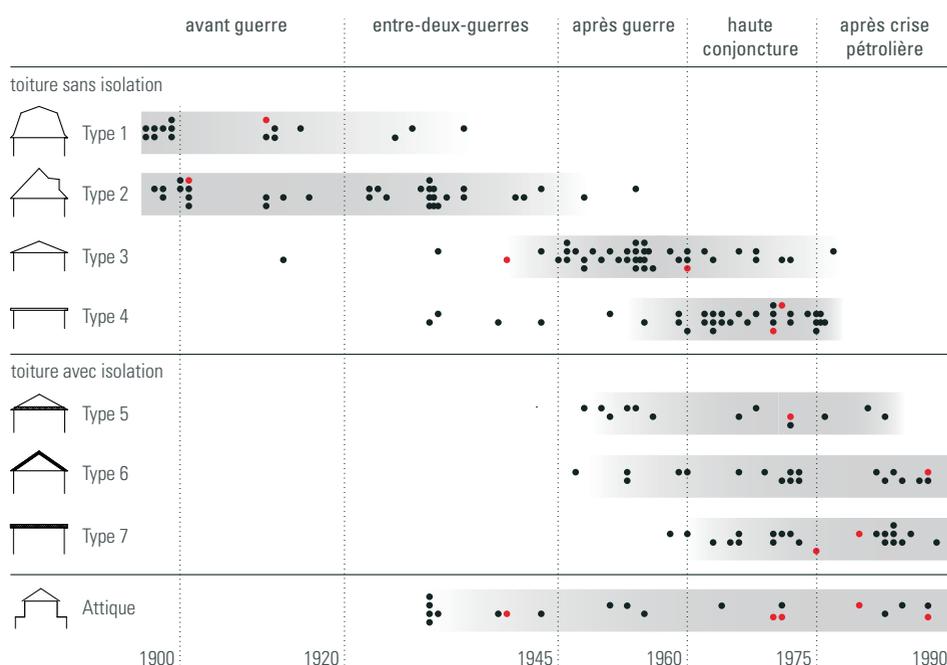
**La toiture** à la Mansart est répandue jusque dans les années 20. La toiture avec une pente importante et généralement habitée s'étend jusque vers le milieu des années 40. Puis, la pente s'affaiblit et les combles ne sont plus habités. La généralisation de l'isolation de ces toitures est difficile à déterminer avec précision car elles ont souvent été rénovées ou transformées. Déjà dans les années 50 quelques toitures sont faiblement isolées. Vers le milieu des années 60, une part importante est isolée soit sur le plancher des combles soit entre les chevrons de la charpente. Les toitures plates apparaissent dès les années 30. Leur isolation commencera dans les années 60 pour se généraliser après la crise pétrolière. On distingue deux types d'attiques. Avant 1920, les attiques sont des espaces dans des toitures en pente éclairées par de grandes lucarnes en longueur. Dès les années 30, ils se développent en retrait de la façade, avec des terrasses.

- T01 : charpente complexe (à la Mansart)
- T02 : en pente sans isolation avec des combles habités
- T03 : faible pente sans isolation et combles pas habités
- T04 : plate sans isolation
- T05 : en pente, isolation du plancher des combles
- T06 : en pente avec isolation de la toiture
- T07 : plate avec isolation
- T08 : plate ou en pente avec un attique
- bâtiments des études de cas
- 193 bâtiments recensés

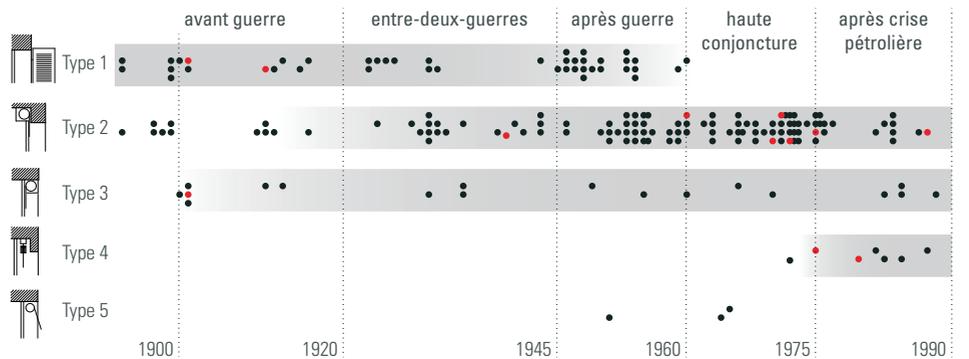
**Les protections solaires.** Les volets battants sont souvent utilisés jusqu'au milieu des années 50. Les volets à rouleau, montés dans un caisson intérieur, deviennent alors dominants. Les volets à rouleau montés à l'extérieur se trouvent sur d'anciens bâtiments, mais aussi dans les immeubles des années 80. Ils sont alors recouverts d'un caisson métallique apparent. Les stores extérieurs à lamelles font leur apparition au milieu des années 70. Les stores en toile sont quant à eux peu répandus dans les immeubles étudiés.

Fig. 14 Répartition des bâtiments dans le temps et selon leur type de protection solaire.

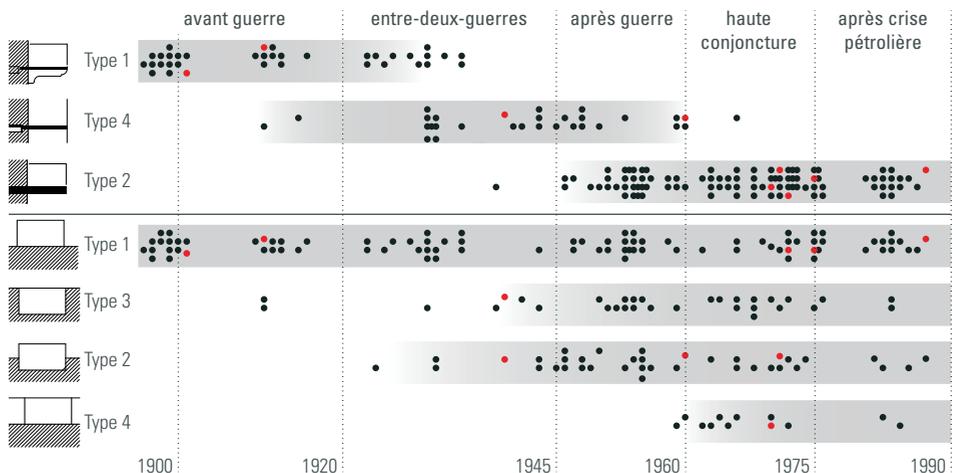
**Les balcons** réalisés avec des dalles posées sur des consoles se retrouvent dans les bâtiments anciens. Liés au mode de construction des planchers en bois, ils disparaissent dans les années 30. Les bâtiments avec des planchers en corps creux ont souvent des dalles plus fines en béton pour les balcons. Elles portent sur le mur de façade et sur des murs latéraux des espaces extérieurs partiellement en saillie ou des loggias. Ce type d'espaces extérieurs est fréquent entre 1945 et 1975. Dès les années 50, les espaces extérieurs sont réalisés avec une dalle en béton continue. Les balcons en saillie refont leur apparition. La rupture thermique de la dalle apparaît tardivement, au-delà des périodes étudiées.

Fig. 15 Répartition des bâtiments dans le temps et selon leur type d'espace extérieur.

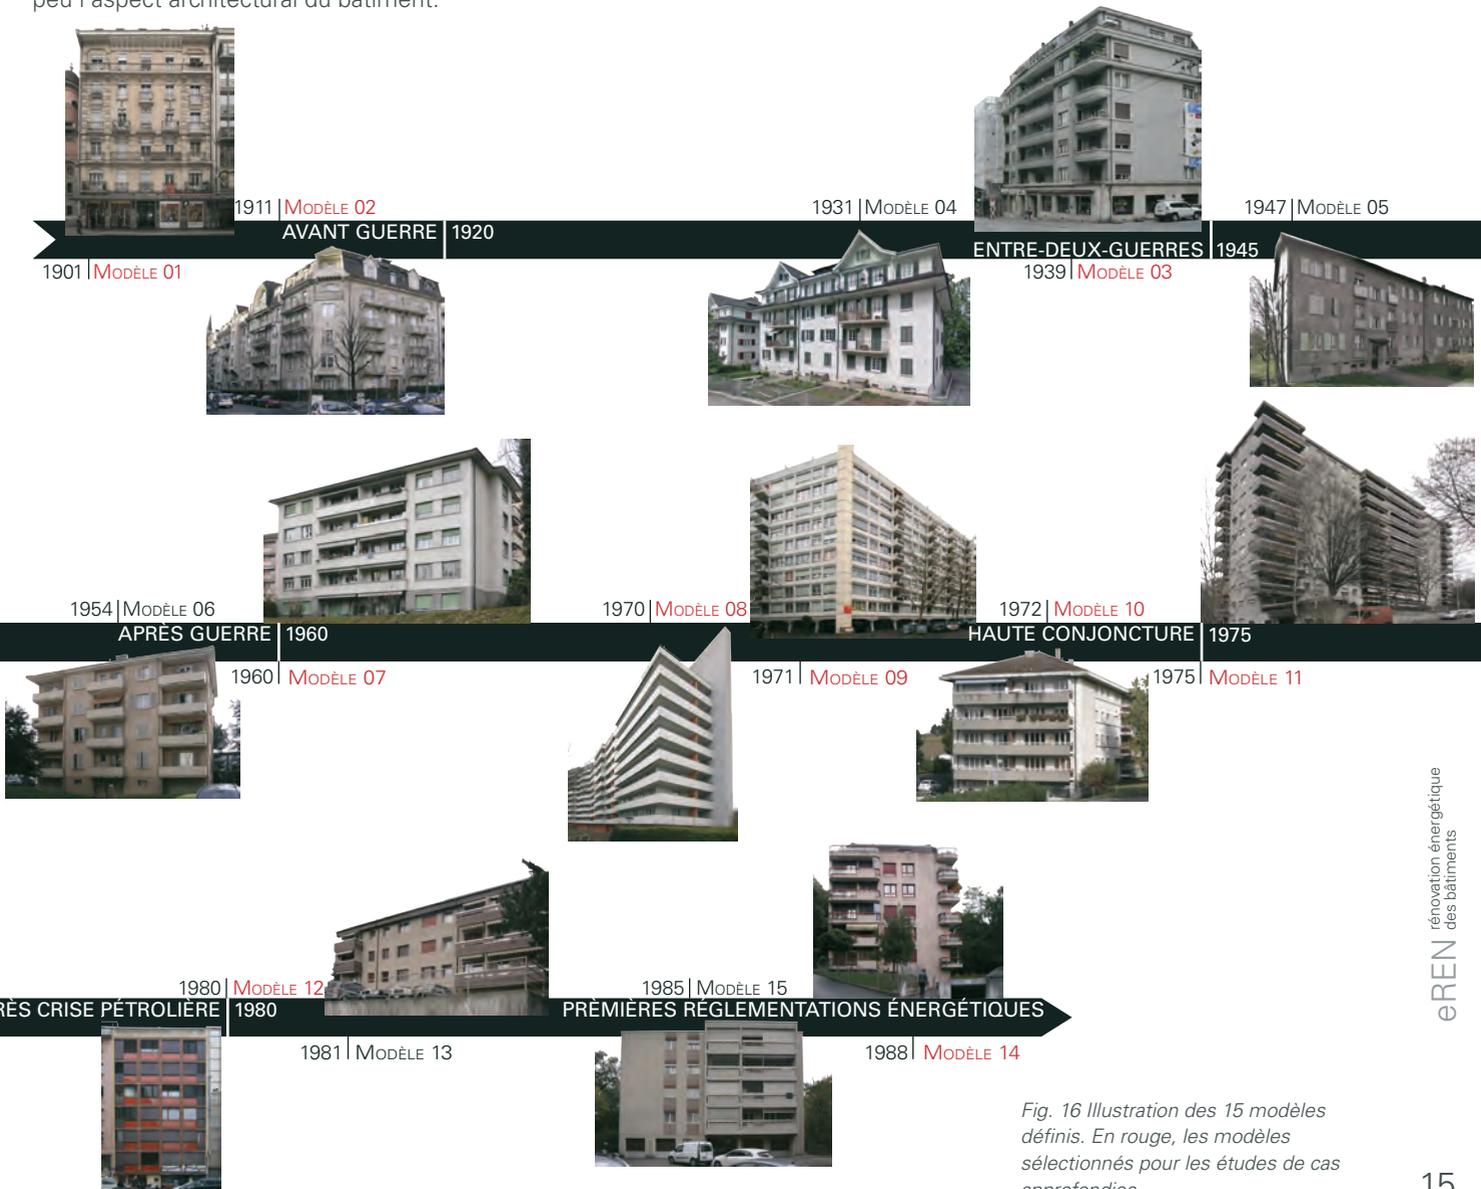
Fig. 16 Illustration des 15 modèles définis. En rouge, les modèles sélectionnés pour les études de cas approfondies.

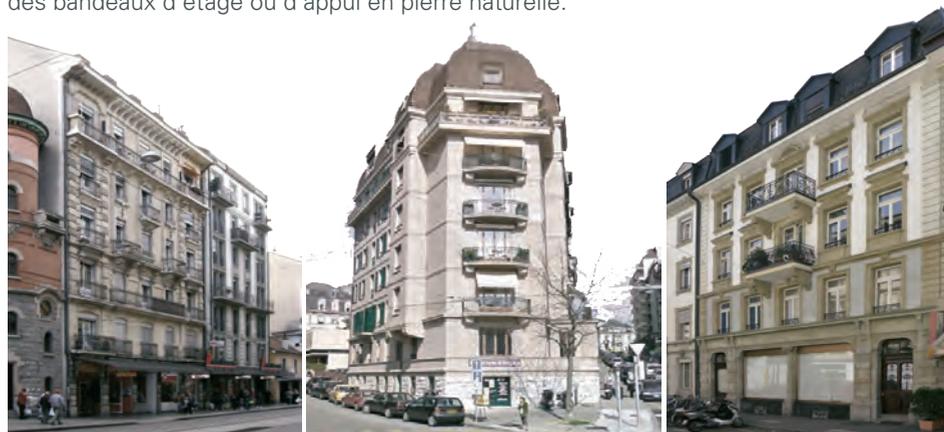
**Espaces extérieurs** : balcons en encorbellement. Ils sont en saillie de la façade et posés sur des consoles. Les garde-corps sont en ferronnerie.

**Décors** : bâtiment comprenant de nombreux éléments d'ornementation, chaînage d'angle en pierre naturelle, entablement ornemental, encadrements de fenêtres en pierre naturelle, parfois sculptée. La façade est généralement structurée horizontalement par des bandeaux d'étage ou d'appui en pierre naturelle.

Fig. 17 à 19 de gauche à droite.  
Bâtiment construit en 1901 à Genève  
(étude de cas 01), bâtiment construit  
en 1912 à Genève, bâtiment construit  
en 1899 à Fribourg.

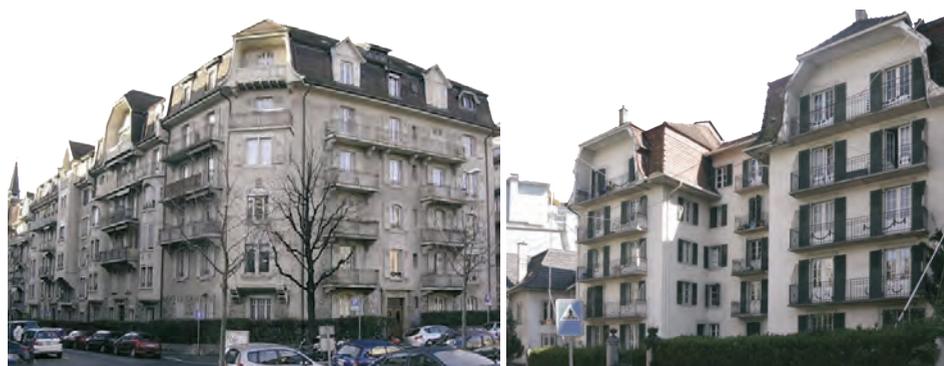
**Espaces extérieurs** : balcons en encorbellement. Ils sont en saillie de la façade et la plateforme est posée sur des consoles. Les garde-corps sont en ferronnerie.

**Décors** : bâtiment comprenant de nombreux éléments d'ornementation, chaînages d'angles en pierre naturelle, entablement ornemental, encadrements de fenêtres en pierre naturelle taillée. La façade est généralement structurée horizontalement par des bandeaux d'étage ou d'appui en pierre naturelle.

Fig. 20 et 21 de gauche à droite.  
Bâtiment construit en 1911 à Lausanne  
(étude de cas 02), bâtiment construit  
en 1915 à Fribourg.

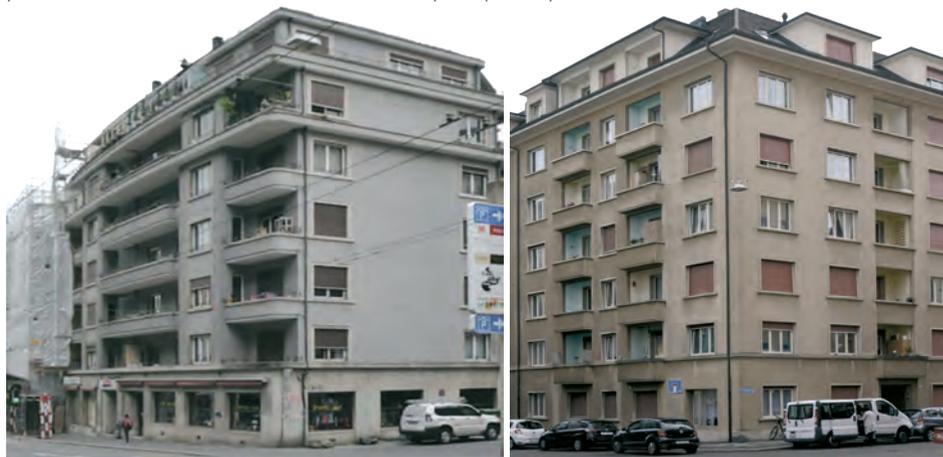
**Espaces extérieurs** : loggias généralement peu ou pas en saillie de la façade. Elles sont réalisées avec une plateforme en béton interrompue ou continue. Les garde-corps sont principalement en maçonnerie crépie. Terrasses pour les bâtiments avec un attique.

**Décors** : dépouillement et pas d'ornementation. Un bandeau sépare généralement le rez-de-chaussée des étages. L'entablement de la façade est parfois marqué par un élément plus travaillé. Horizontalité souvent marquée par la présence de balcons en coursive.

Fig. 22 et 23 de gauche à droite.  
Bâtiment construit en 1939 à Lausanne  
(étude de cas 03), bâtiment construit  
en 1943 à Fribourg.

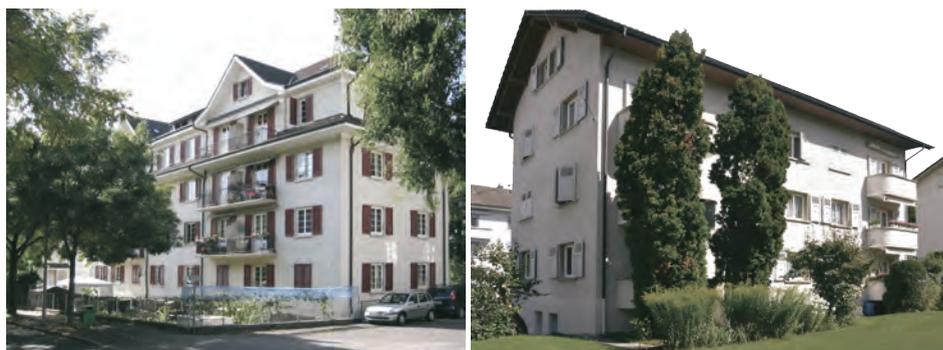
**Embrasures** : majoritairement en similipierre.

**Espaces extérieurs** : plateforme en béton interrompue. Les balustrades sont principalement en maçonnerie crépie, parfois en ferronnerie au début de la période ou en huisserie métallique vers la fin de la période.

Fig. 24 et 25 de gauche à droite.  
Bâtiment construit en 1931 à Vevey,  
bâtiment construit en 1947 à Fribourg.

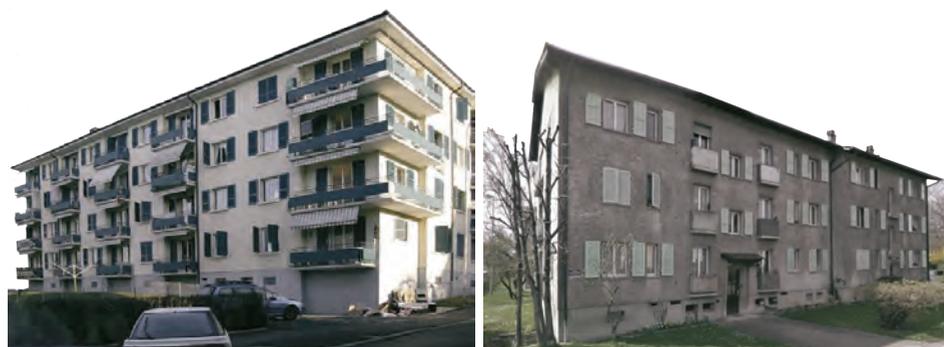
**Espaces extérieurs** : généralement des loggias réalisées en saillie ou non de la façade avec une plateforme en béton interrompue ou continue. Les matériaux des garde-corps sont variés (balustrades en huisserie métallique, en panneaux de fibrociment, etc.).

**Décors** : extrême dépouillement. Les éléments se limitent au minimum fonctionnel; un avant-toit formé par le débordement de la toiture et un élément de socle (généralement une partie du sous-sol excavé).

Fig. 25 et 26 de gauche à droite.  
Bâtiment construit en 1954 à Renens,  
bâtiment construit à Genève en 1947.

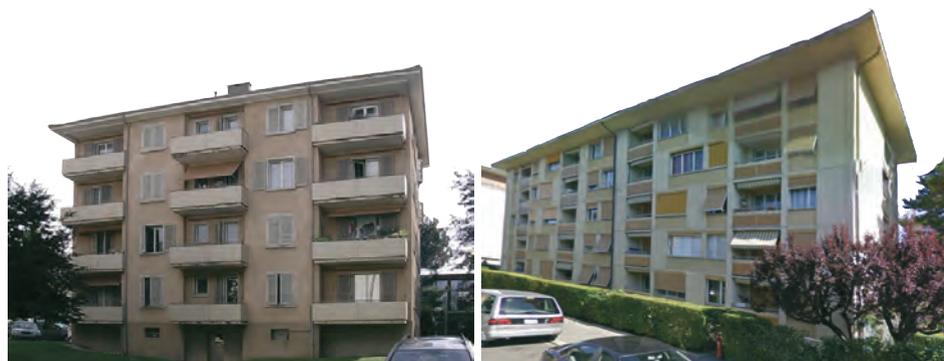
**Espaces extérieurs** : généralement des loggias réalisées légèrement en saillie de la façade avec une plateforme en béton interrompue ou continue. Les matériaux des garde-corps sont variés (balustrades en huisserie métallique, en panneaux de fibrociment ou en maçonnerie crépie).

**Décors** : dépouillement, un avant-toit formé par le débordement de la toiture et un élément de socle. Fréquemment une marquise surplombe l'entrée.

Fig. 27 et 28 de gauche à droite.  
Bâtiment construit en 1954 à Renens,  
bâtiment construit en 1954 à Lausanne.

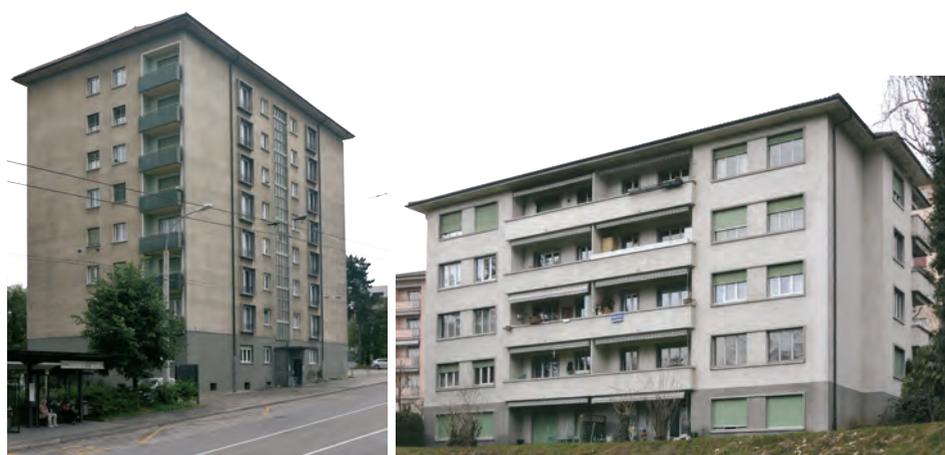
**Espaces extérieurs** : généralement des loggias réalisées légèrement en saillie de la façade avec une plateforme en béton interrompue ou continue. Les matériaux des garde-corps sont variés (balustrades en huisserie métallique, en panneaux de fibrociment ou en maçonnerie crépie).

**Décors** : dépouillement, un avant-toit formé par le débordement de la toiture et un élément de socle. Fréquemment une marquise surplombe l'entrée.

Fig. 29 et 30 de gauche à droite. Bâtiment construit en 1955 à Fribourg, bâtiment construit en 1960 à Lausanne (étude de cas 04).

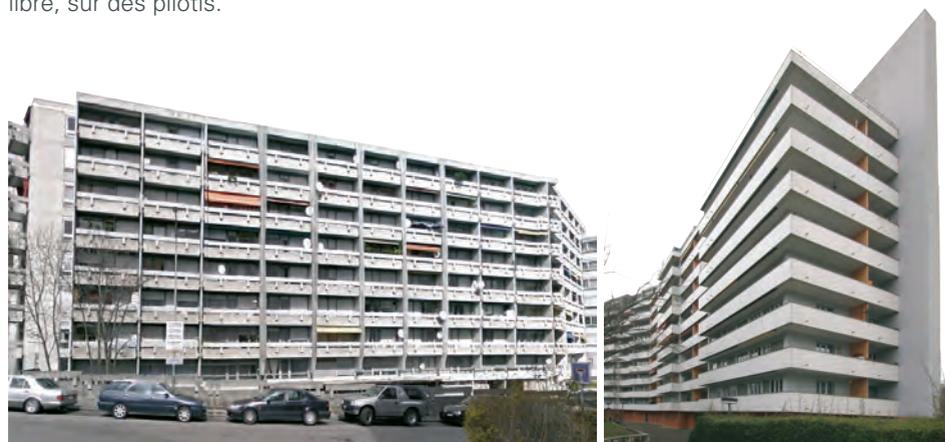
**Espaces extérieurs** : loggias réalisées en éléments de béton horizontaux structurant la façade, parfois rapportées sur celle-ci. La dalle est continue. Les garde-corps sont réalisés généralement en éléments de béton préfabriqué.

**Décors** : généralement pas de débordement de la toiture. Parfois, le rez-de-chaussée est libre, sur des pilotis.

Fig. 31 et 32 de gauche à droite. Bâtiment construit en 1970 à Chêne-Bougeries, bâtiment construit en 1971 à Onex.

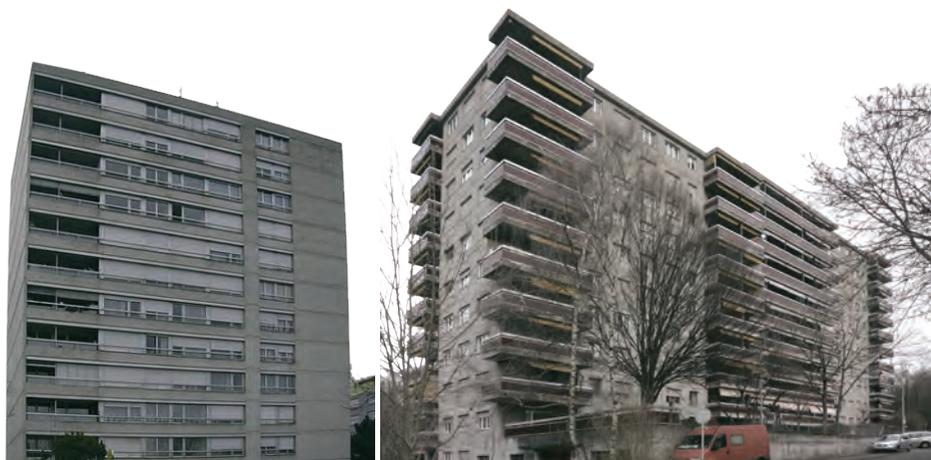
**Espaces extérieurs** : loggias réalisées par un décrochement vers l'intérieur de la façade avec une dalle de béton continue ou balcons avec une dalle en béton continue en saillie.

**Décors** : généralement pas d'élément de débordement de la toiture. Parfois, le rez-de-chaussée est libre, posé sur des pilotis.

Fig. 33 et 34 de gauche à droite.  
Bâtiment construit en 1972 à Yverdon,  
bâtiment construit en 1975 à Fribourg  
(étude de cas 07).

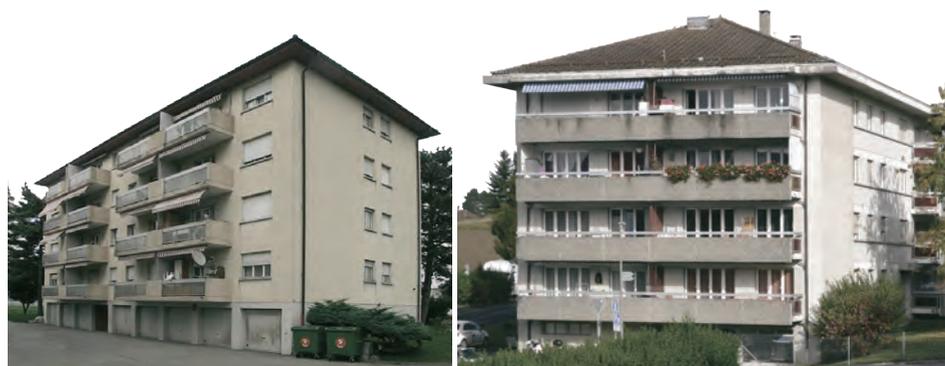
**Embrasures** : généralement crépies, parfois en similibrique.

**Espaces extérieurs** : généralement des balcons réalisés en saillie de la façade avec une dalle en béton continue. Fréquemment, il s'agit de balcons en longueur. Les garde-corps sont fréquemment réalisés en éléments mixtes (béton/verre).

Fig. 35 et 36 de gauche à droite.  
Bâtiment construit en 1972 à Denges,  
bâtiment construit en 1972 à Cossonay  
(étude de cas 06).

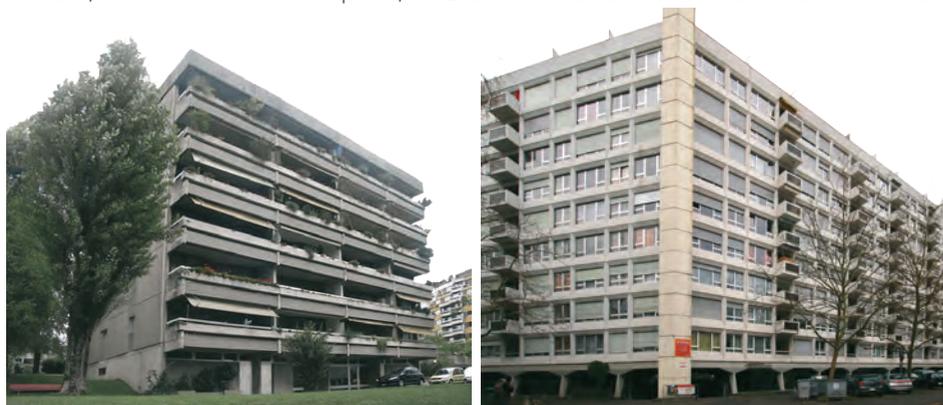
**Espaces extérieurs** : loggias ou balcons généralement réalisés avec une dalle en béton continue. Le garde-corps comprend parfois des bacs pour des plantes.

**Décors** : les éléments de béton préfabriqués sont fréquemment en béton structuré (béton lavé, élément de forme complexe, et. Les éléments de corniches de toiture sont rares.

Fig. 37 et 38 de gauche à droite.  
Bâtiment construit en 1973 à Morges,  
bâtiment construit en 1971 à Onex  
(étude de cas 08).

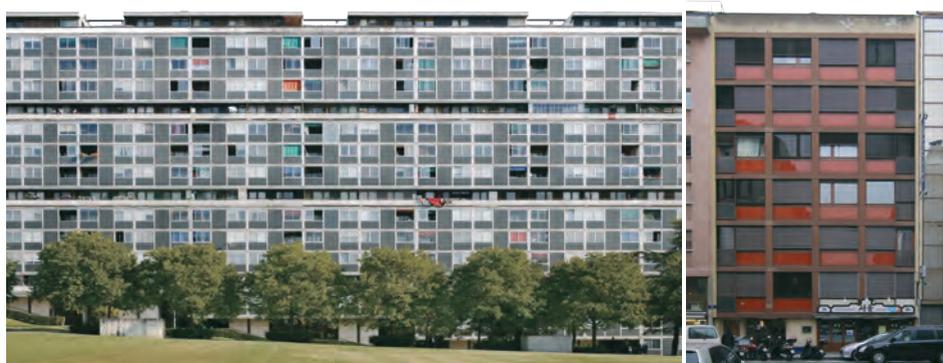
**Planchers** : majoritairement en béton.

**Espaces extérieurs** : pas d'espaces extérieurs ou parfois des loggias encastrées.

Fig. 38 et 39 de gauche à droite.  
Bâtiment construit en 1960 à Genève,  
bâtiment construit en 1980 à Genève  
(étude de cas 09).

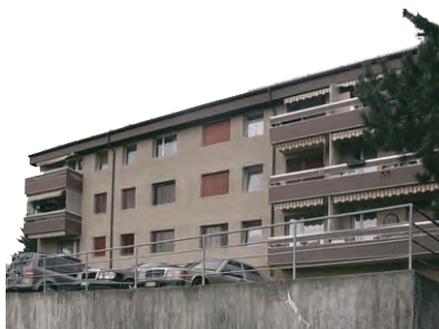
**Décors** : souvent un faible débordement de la toiture forme un avant-toit.

Fig. 40 Bâtiment construit en 1981 à Orbe.

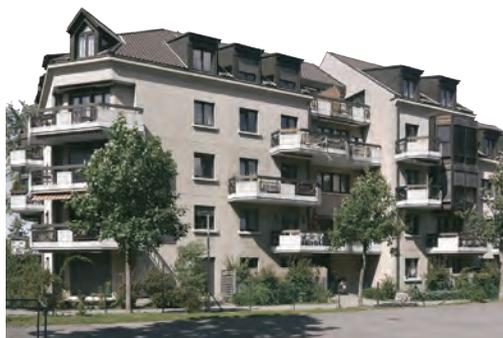
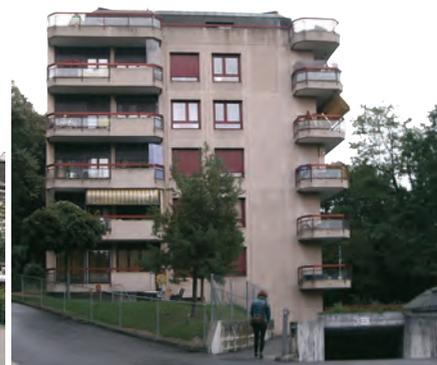
**Espaces extérieurs** : fréquemment des balcons en saillie d'une forme complexe, avec une dalle en béton continue. Le garde-corps est réalisé fréquemment en construction mixte (béton/métal ou verre).

Fig. 41 et 42 de gauche à droite. Bâtiment construit en 1987 à Fribourg, bâtiment construit en 1988 à Genève (étude de cas 10).

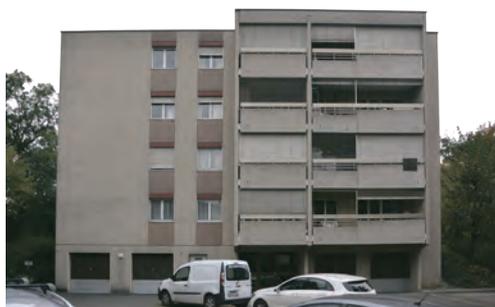
**Espaces extérieurs** : loggias ou balcons généralement réalisés avec une dalle en béton continue. Le garde-corps est généralement en béton ou en huisserie métallique.

**Décors** : le caisson de store est souvent réalisé avec un élément métallique apparent.

Fig. 43 et 44 de gauche à droite. Bâtiment construit en 1985 à Renens, bâtiment construit en 1977 à Pully.

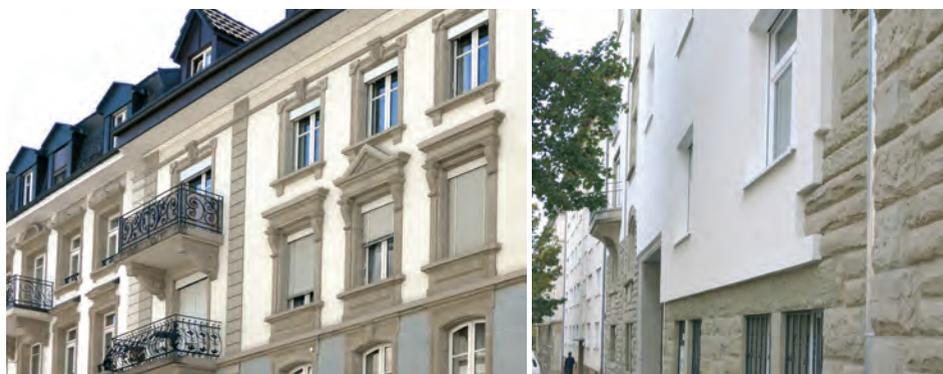
Fig. 45 et 46. À droite, les conséquences d'une isolation périphérique non réfléchie sur les caractéristiques architecturales d'un bâtiment. À gauche, un autre bâtiment montrant les caractéristiques architecturales perdues dans le second.

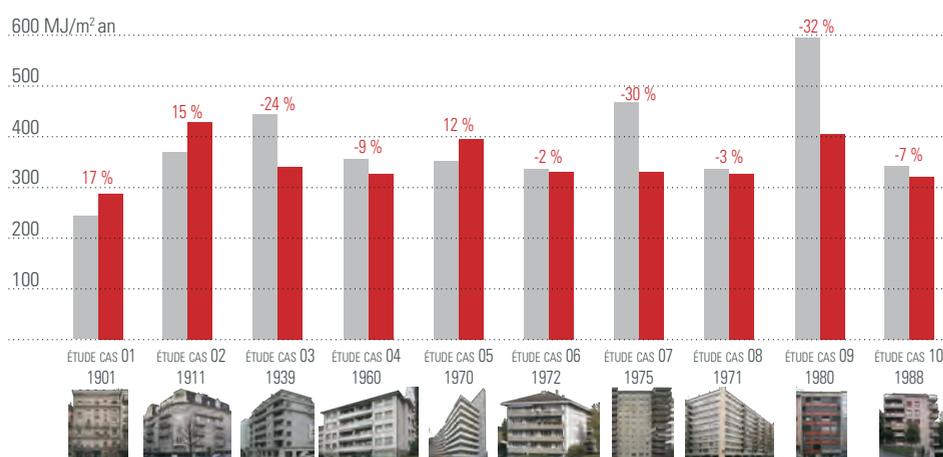
Fig. 48 Représentation des besoins de chaleur pour le chauffage « relevés » (gris) et des besoins de chaleur pour le chauffage  $Q_h$  « calculés » (rouge) en MJ/m<sup>2</sup>.an.

- les variations possibles entre les conditions météorologiques prises en compte dans le modèle de calcul et les conditions réelles durant les quatre hivers sur lesquels portent les relevés de consommation.

- le taux d'infiltration arrêté à 0,7 m<sup>3</sup>/h (selon la norme SIA 380/1 éd. 2009) dans les bilans calculés alors que les taux d'infiltration réels n'ont pas pu être mesurés et sont susceptibles de varier fortement selon les usagers et la qualité de la construction existante.

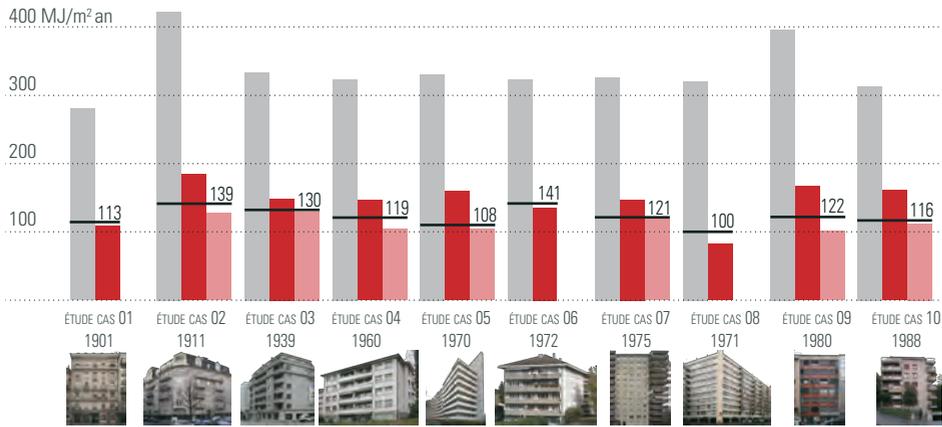
Fig. 49 Représentation des besoins de chaleur pour le chauffage  $Q_h$  « calculés » de l'état existant (gris) et des besoins de chaleur pour le chauffage  $Q_h$  « calculés » les scénarios de rénovation (rouge) en  $MJ/m^2 an$ .

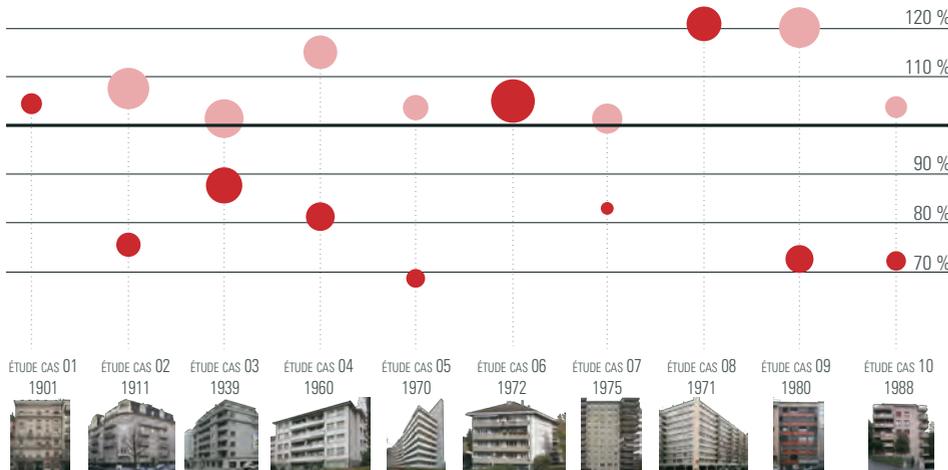
Fig. 50 Graphique représentant l'écart des besoins de chaleur calculés des scénarios par rapport à la valeur-limite SIA 380/1 éd. 2009. La surface des cercles représente le coût des travaux en CHF/m<sup>2</sup> de SRE.

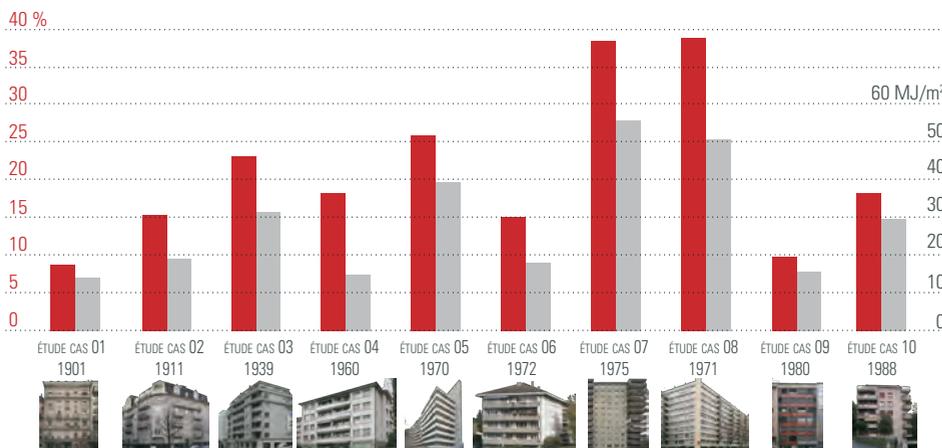
Fig. 51 Représentation des ponts thermiques (sans tenir compte des pertes par aération) pour chaque scénario atteignant la valeur-limite SIA 380/1 éd. 2009.

Les scénarios de rénovation analysés permettent de se rendre compte de l'importance de traiter les ponts thermiques. C'est notamment le cas des bâtiments construits dans les années 70 [voir études de cas 07 et 08] pour lesquels l'isolation intérieure de la façade a été remplacée ou ajoutée. Les ruptures d'isolation liées aux nombreuses dalles d'étages ou cloisons intérieures sont responsables de 38 % des pertes à travers l'enveloppe [voir figure 51]. Par contre, un bâtiment construit dans les années 1910, auquel on a appliqué une isolation intérieure à moins de pertes par ponts thermiques [voir étude de cas 02]. Des mesures particulières telles que les retours d'isolation sur les cloisons, planchers ou plafonds améliorent quelque peu ces situations, mais sont souvent difficiles à mettre en œuvre (esthétique, place, coût). Les scénarios de rénovation intégrant une isolation périphérique [voir études de cas 04 et 06] permettent de diminuer ce type de déperditions, particulièrement lorsque l'on rapporte ces pertes aux m<sup>2</sup> d'enveloppe [voir figure 51]. Elles restent cependant élevées. En effet, les nombreuses contraintes de mise en œuvre limitent la continuité parfaite de la couche isolante. Des solutions peuvent alors être trouvées pour limiter les effets néfastes des quelques ponts thermiques subsistants tels que les balcons. Les bâtiments contigus ont des pertes par ponts thermiques nettement inférieurs, entre 9 % et 10 % [voir études de cas 01 et 09].

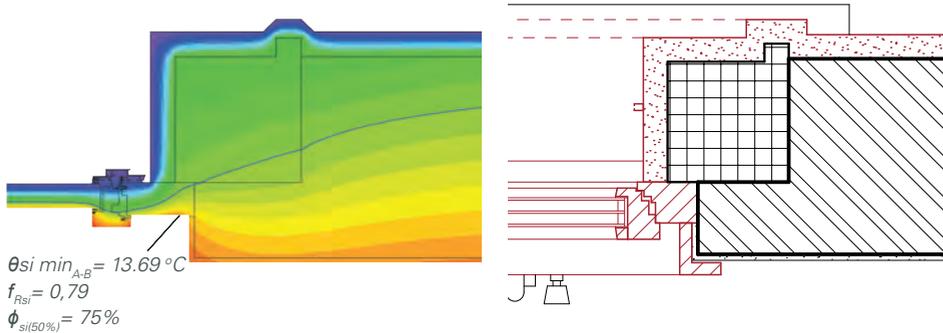
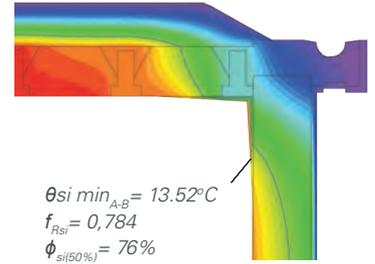
Fig. 54 Illustration des températures au raccord de la dalle des combles et de la façade dans l'étude de cas 03.

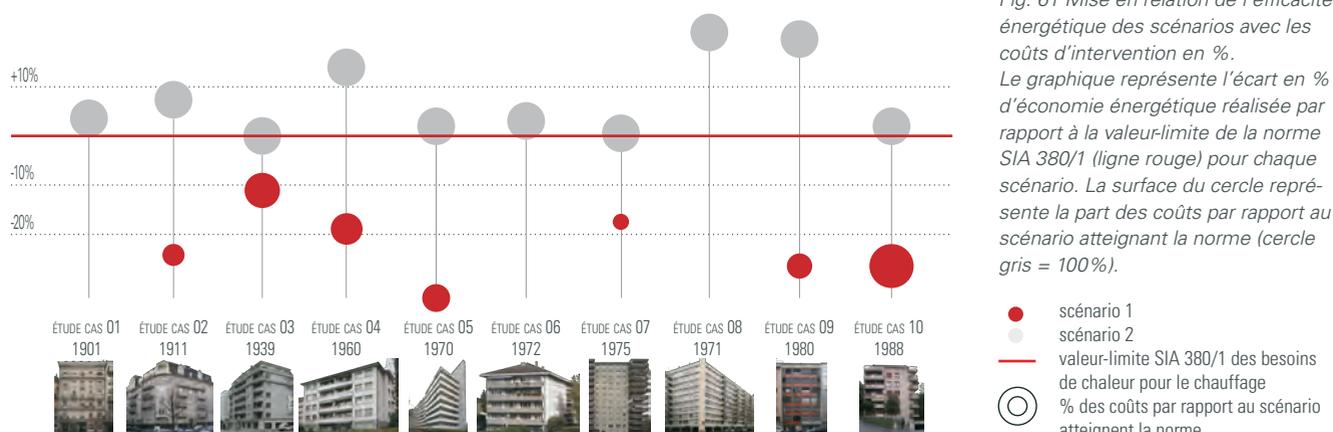
Fig. 61 Mise en relation de l'efficacité énergétique des scénarios avec les coûts d'intervention en %. Le graphique représente l'écart en % d'économie énergétique réalisée par rapport à la valeur-limite de la norme SIA 380/1 (ligne rouge) pour chaque scénario. La surface du cercle représente la part des coûts par rapport au scénario atteignant la norme (cercle gris = 100%).

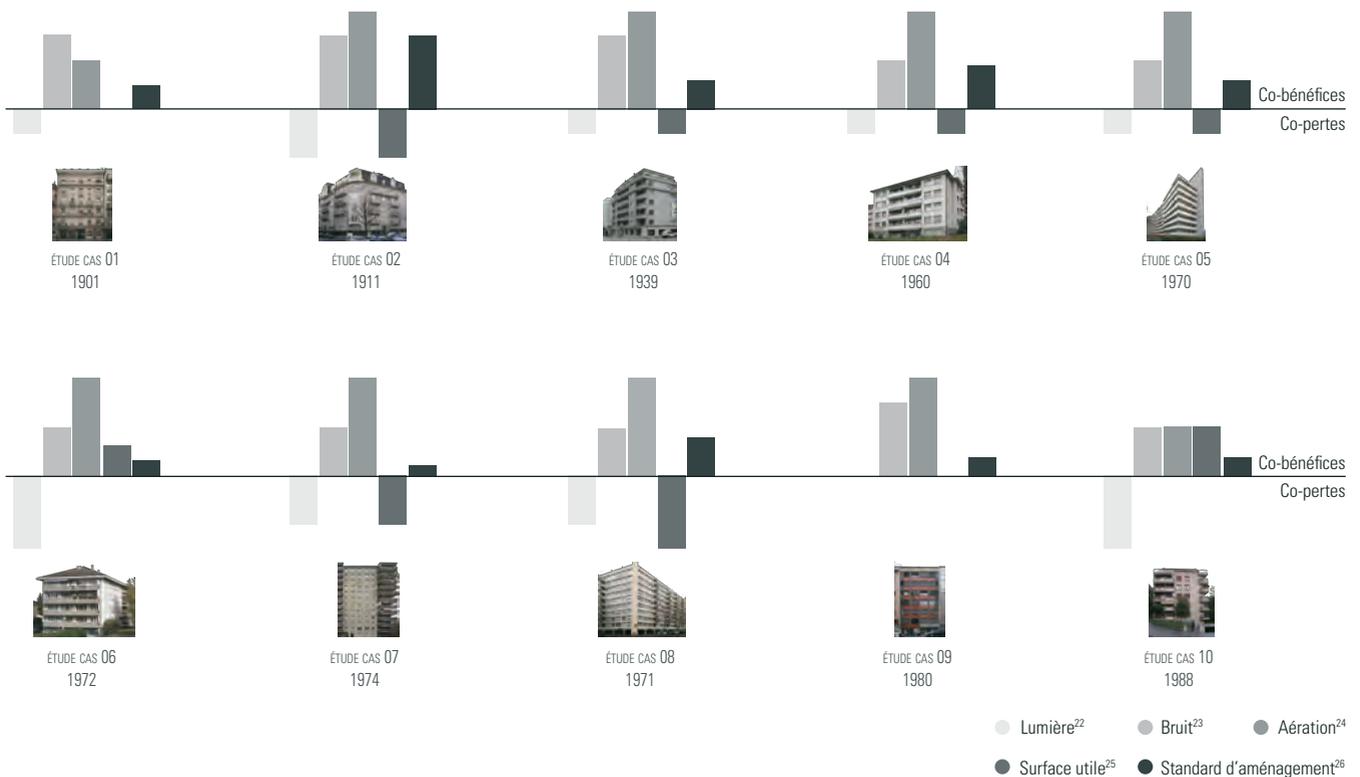
Fig. 62 Graphiques d'évaluation des co-bénéfices et co-pertes selon cinq critères pour les dix bâtiments des cas d'étude.

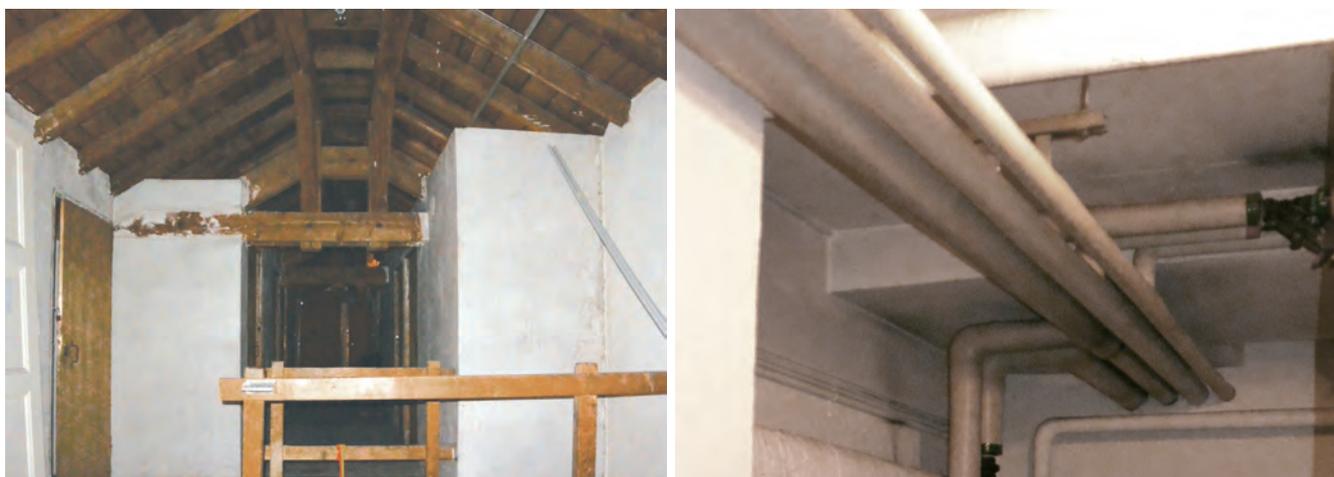
*Fig. 64 et 65 de gauche à droite. Les cloisons de greniers compliquent la pose d'une isolation sur la dalle des combles, tout comme les conduites sous celle du sous-sol.*

Toutes ces interventions, induites indirectement par une mesure d'isolation, doivent être anticipées. Elles représentent un coût souvent négligé lors d'une étude sommaire. La check-list, élaborée sur la base des études de cas, relève les éléments qui pourraient être concernés par la pose d'une isolation.

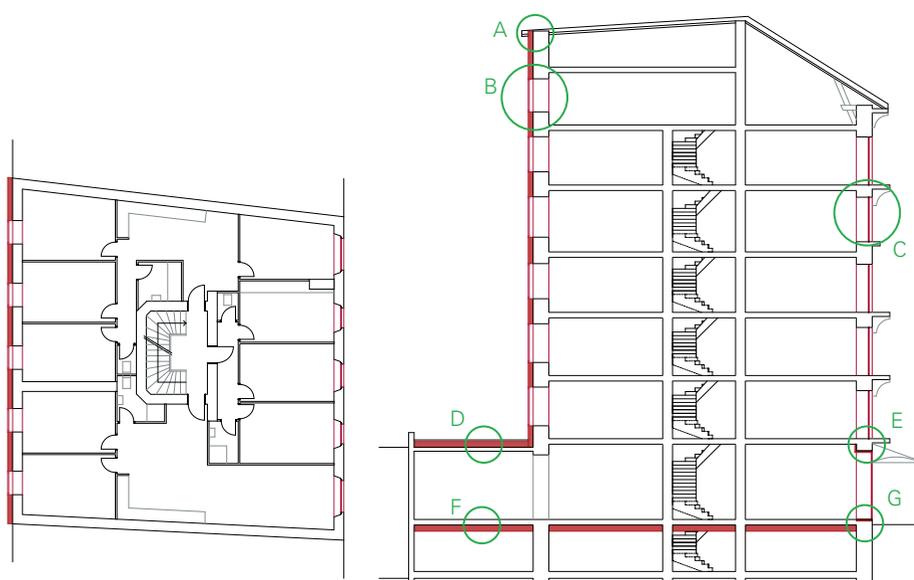
Plan et coupe schématiques. En rouge, les éléments de l'enveloppe isolés dans le scénario d'intervention n°1. En vert, les raccords caractéristiques du bâtiment.

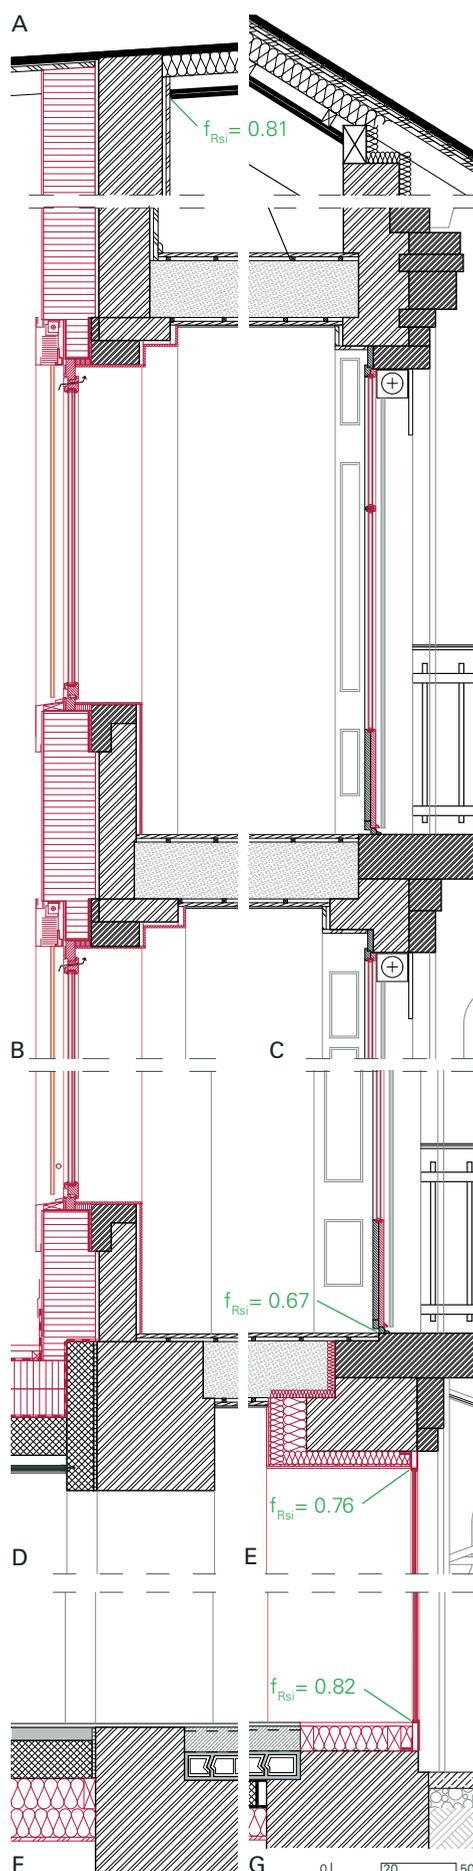
### Toiture

- . Couverture cuivre
- . Lambrissage de support 20 mm
- . Isolation entre chevrons 120 mm
- . Lattage 80 mm
- . Lambris de finition 20 mm

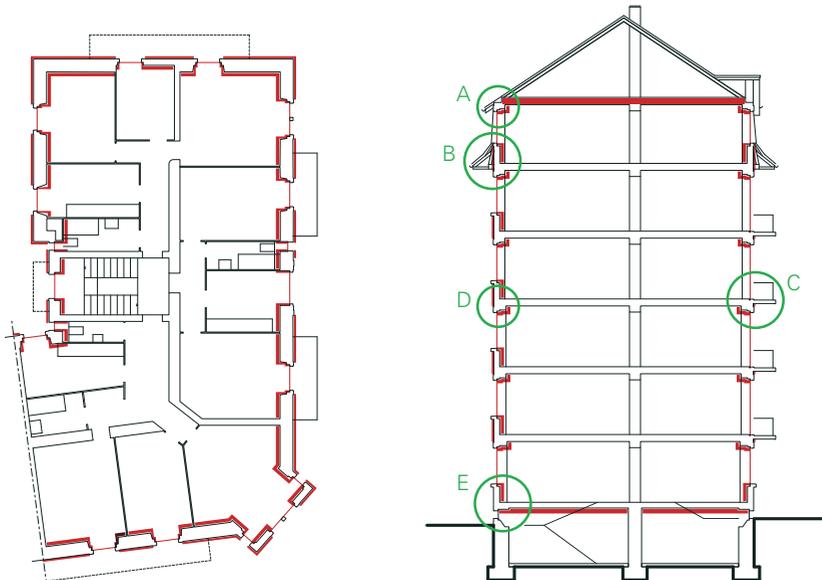
Plan et coupe schématiques. En rouge, les éléments de l'enveloppe isolés dans le scénario d'intervention n°2. En vert, les raccords caractéristiques du bâtiment.

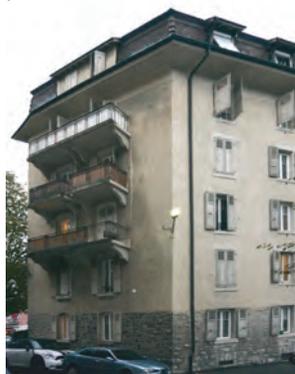
Façade ouest et sud

**Les fenêtres:** la majorité des fenêtres à caisson d'origine ont déjà été remplacées par des fenêtres avec cadre PVC et verre isolant double, toutes les fenêtres sont remplacées par de nouvelles fenêtres avec un cadre bois et un verre isolant triple. Les embrasures intérieures en bois sont démontées et ajustées.

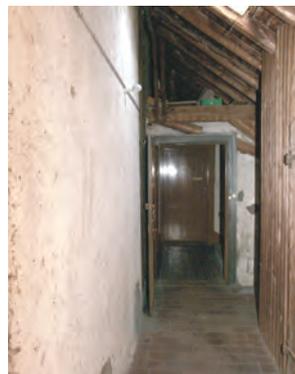
Combles

**Dalle sur sous-sol et combles:** une isolation de 160 mm en laine minérale est placée sous la dalle sur sous-sol dans les caves et la buanderie. Le plancher des combles est isolé entre les solives lors des travaux effectués dans les appartements de l'étage mansardé.

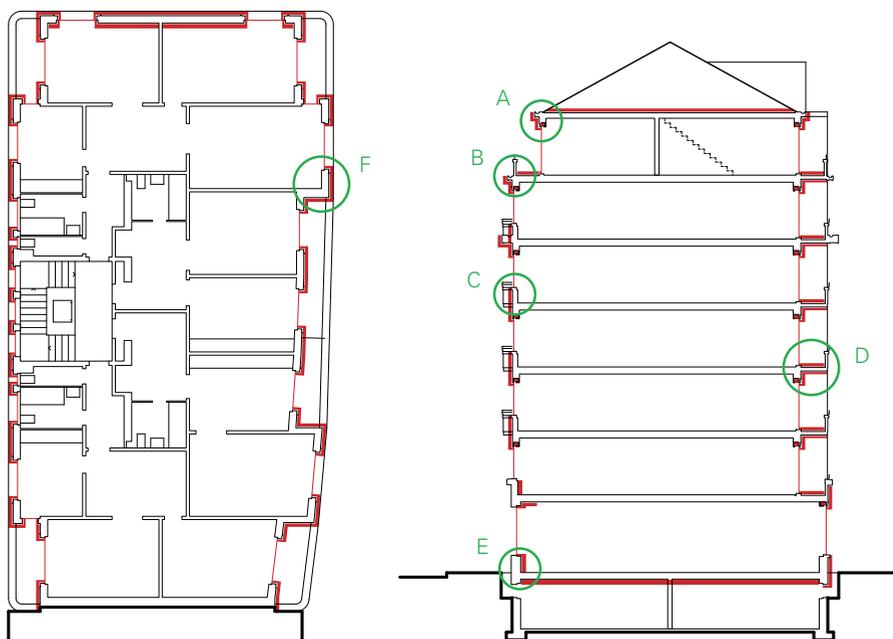
Plan et coupe schématiques. En rouge, les éléments de l'enveloppe isolés dans le scénario d'intervention n°2. En vert, les raccords caractéristiques du bâtiment.
