APPROCHE GLOBALE POUR L'ENVELOPPE DU BÂTIMENT

**RÉNOVATION ÉNERGÉTIQUE**

## MÉTHODES ET OUTILS POUR LA RÉNOVATION ÉNERGÉTIQUE DE L'ENVELOPPE DES IMMEUBLES D'HABITATION.

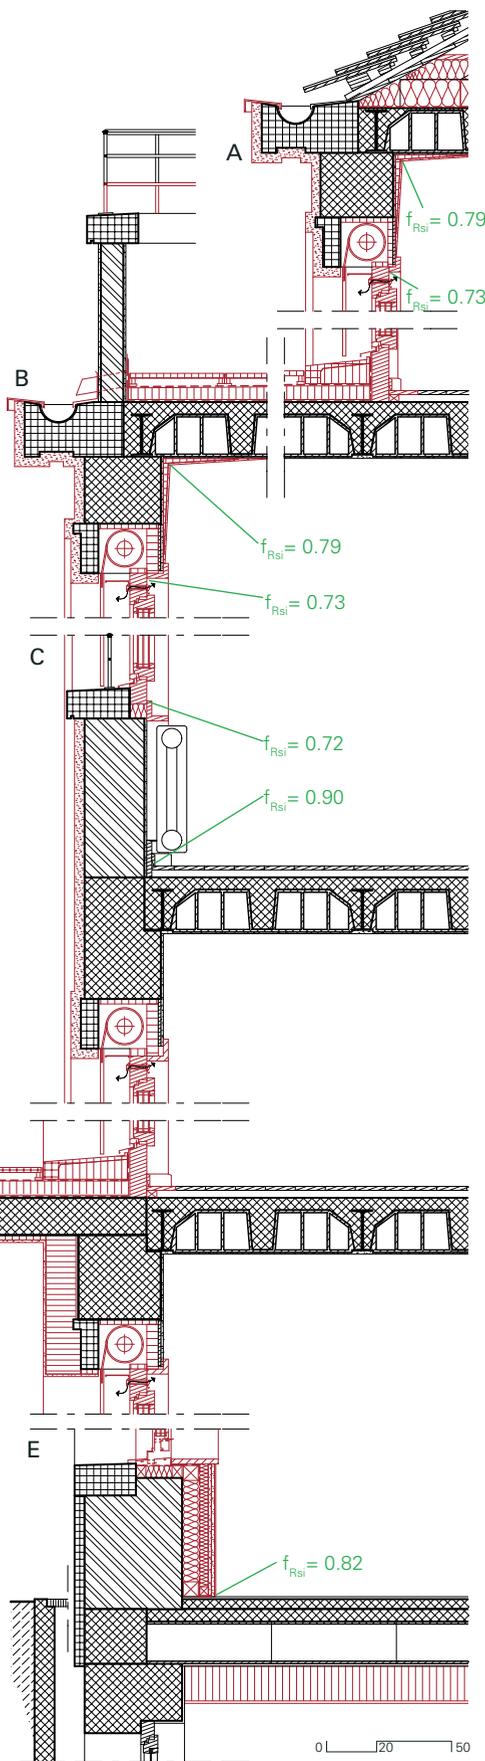
F Les embrasures sont recouvertes avec un crépi isolant pour diminuer le pont thermique. La finition différente du crépi permet de conserver une lecture des embrasures existantes. Le crépissage des embrasures réduit la largeur du vide de maçonnerie et nécessite la modification des stores.

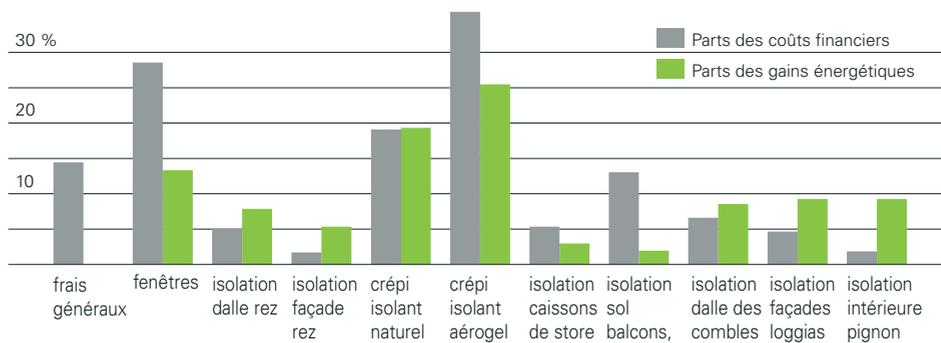
Graphique représentant la part des coûts et la part des gains énergétiques par mesure d'intervention.

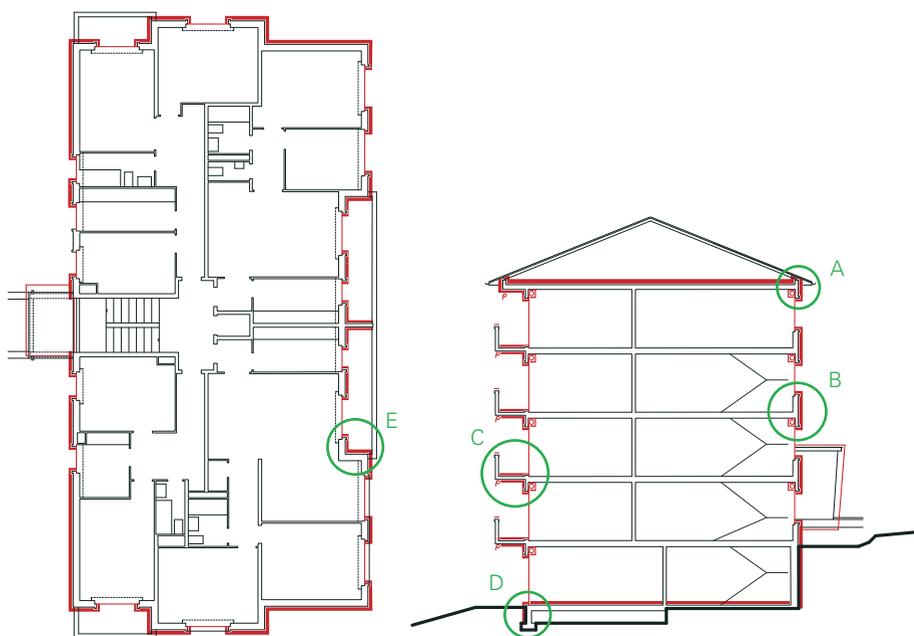
Plan et coupe schématiques. En rouge, les éléments de l'enveloppe isolés dans le scénario d'intervention n°2. En vert, les raccords caractéristiques du bâtiment.

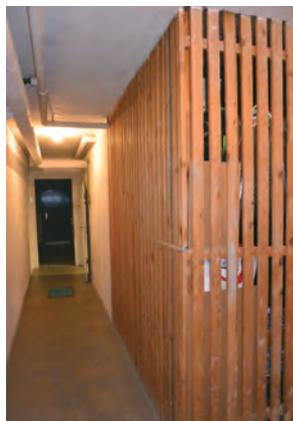
Caves

**Dalle sur sous-sol et combles:** l'isolation de la dalle des combles est remplacée par une isolation de 260 mm d'épaisseur. Une isolation de 80 mm d'épaisseur est posée sur la dalle du rez-de-chaussé inférieur.

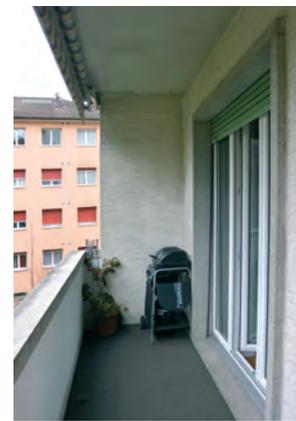
Loggias sud-est

**Espaces extérieurs:** Les murs des balcons sont isolés avec une épaisseur de 100 mm. La conservation des balcons nécessite une atténuation du pont thermique. Une isolation dessus et dessous la dalle est nécessaire.

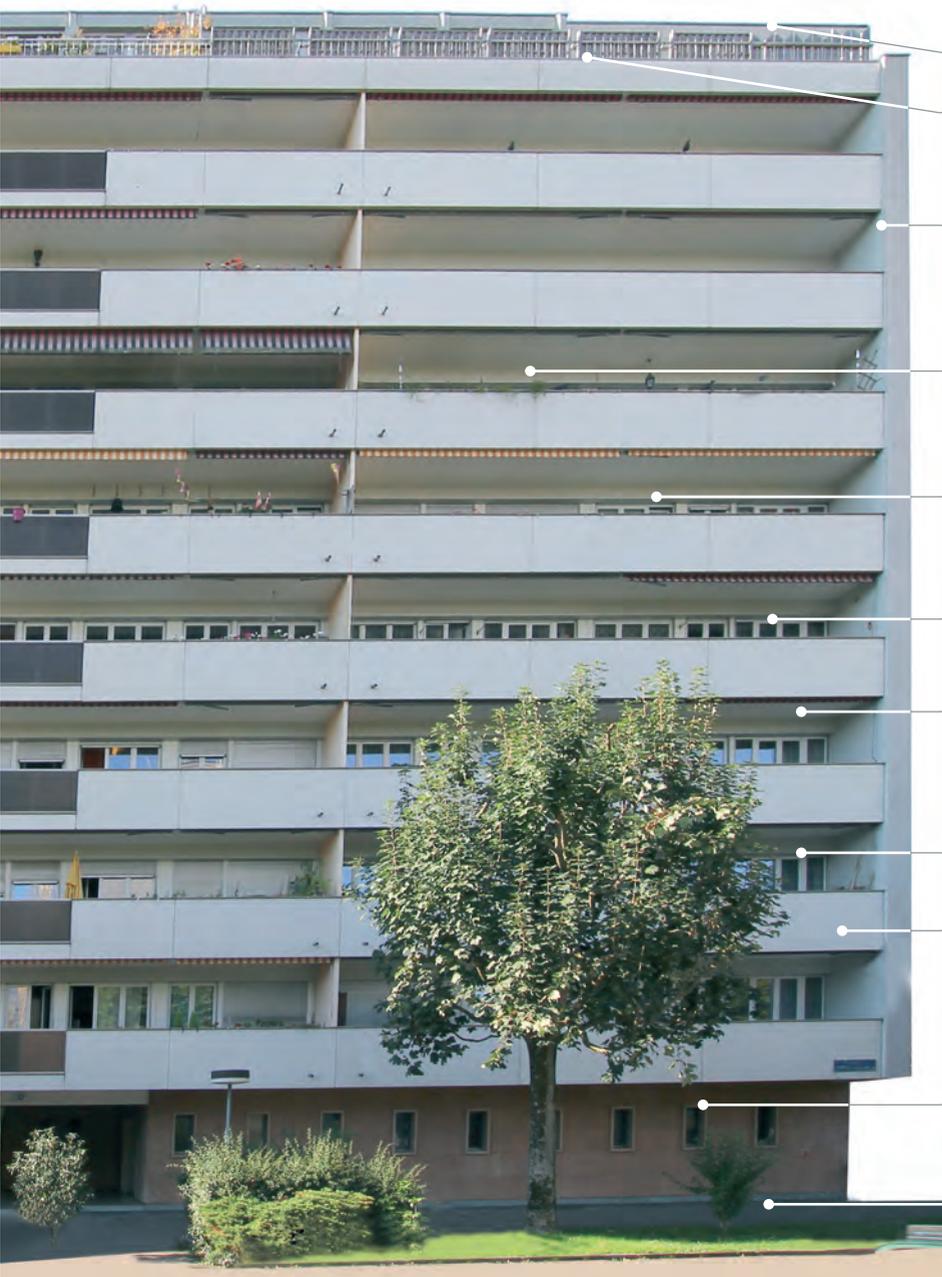
Extrait de la façade nord.

- toiture**  
plate
- attique**  
en retrait de la façade, façades béton préfabriqué
- mur de refend**  
en béton armé, partiellement isolé
- espaces extérieurs**  
balcons linéaires, dalle béton, garde-corps en béton préfabriqué peint et verre
- linteau**  
béton armé
- fenêtres**  
cadres bois-métal, verre isolant double (avant 2011)
- dalle d'étage**  
béton armé
- volets à rouleau**  
avec caisson intérieur
- garde-corps**  
simili-pierre / verre
- façade rez-de-chaussée**  
panneaux de béton préfabriqué peints
- dalle sur sous-sol**  
béton armé

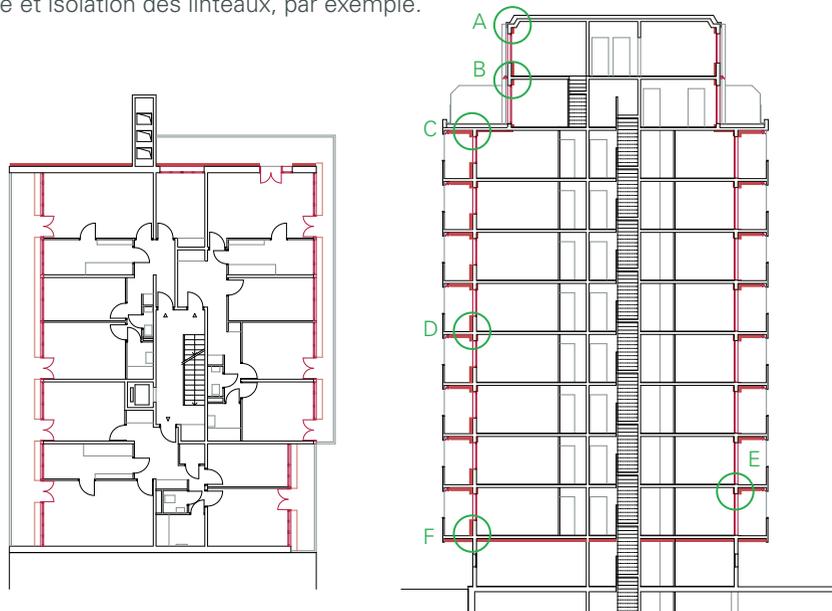
Plan et coupe schématiques. En rouge, les éléments de l'enveloppe isolés dans le scénario d'intervention n°2. En vert, les raccords caractéristiques du bâtiment.

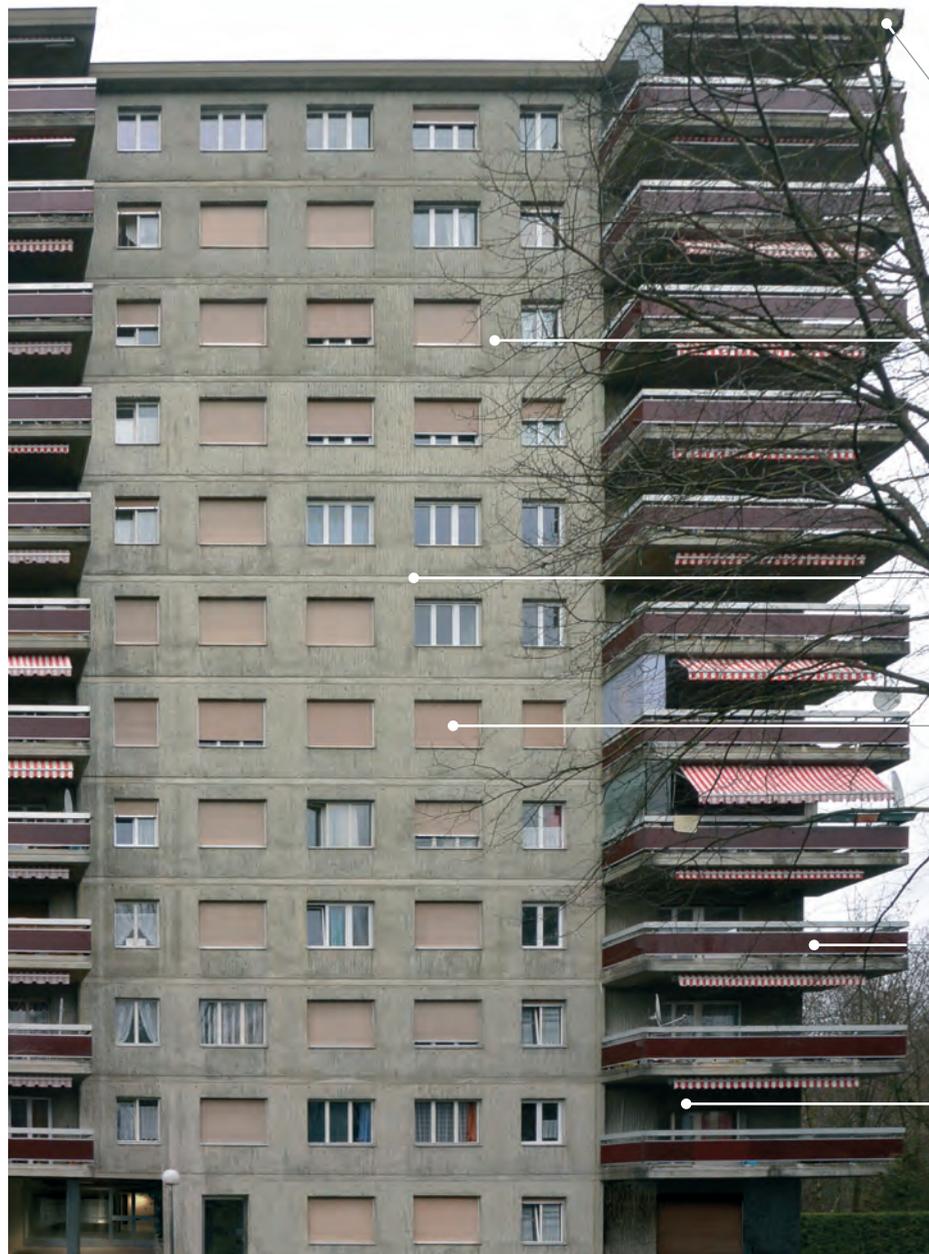
L'immeuble est implanté en périphérie de la ville de Fribourg, sur un terrain en forte déclivité à la lisière d'une forêt. Il termine un ensemble de trois unités de hauteur variable qui s'assemblent avec un léger glissement en plan pour former une barre. Il comprend douze étages d'appartements, quatre étages partiellement enterrés dont trois accueillent des appartements et un sous-sol. Les 65 appartements s'organisent autour d'un noyau de circulation verticale en façade nord. Les façades nord et sud contrastent par leur langage architectural. Au nord, la façade apparaît austère avec ses multiples alignements de percements, sans balcons ni espaces de vie. Au sud, l'expression massive des façades construites en béton structuré est animée par les généreux balcons en porte-à-faux. Les garde-corps sont en aluminium avec un remplissage en verre coloré. L'expression des dalles en béton souligne les étages en façade. Elles reposent sur les murs porteurs extérieurs en béton apparent, doublés d'une isolation en laine de verre de quelques centimètres et d'un galandage de plâtre. Les stores à rouleau obscurcissent les fenêtres, tandis que des stores à lamelles sont installés aux portes-fenêtres. Une isolation a été posée il y a quelques années sur la toiture plate recouverte de gravier. La dalle de toiture en saillie est réalisée en béton et se termine par un acrotère. Les fenêtres, composées d'un châssis en bois et de deux verres non isolés, ont été partiellement remplacées.

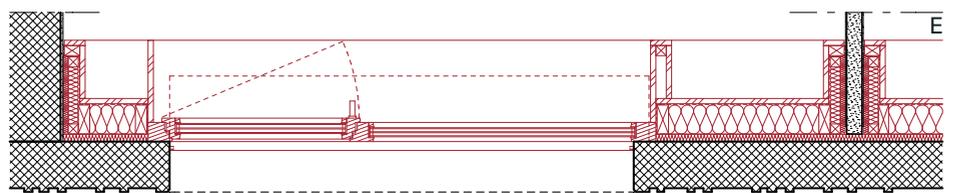
### Raccord façade / dalle toiture

- . Gravier 50 mm
- . Étanchéité
- . Isolation polystyrène extrudé,  $\lambda = 0.029 \text{ W/mK}$ , 160 mm
- . Barrière-vapeur 3 mm
- . Chape ciment, 60 mm
- . Liège, 20-30 mm
- . Béton armé, 180 mm
- . Enduit plâtre, 7 mm
- . Isolation d'angle en polyuréthane rigide, doublée d'un pare-vapeur,  $\lambda = 0.03 \text{ W/mK}$ , 30 x 100 cm, 20 à 3 mm

C-E Les façades exposées à la pluie battante doivent être protégées contre les infiltrations d'eau par capillarité. Si nécessaire, un traitement hydrofuge, incolore non filmogène, est possible. Un pare-vapeur hygrovariable est recommandé afin de permettre à l'humidité éventuellement accumulée de s'évacuer. L'étanchéité à l'air doit être soigneusement exécutée. Une liste de finition, posée ultérieurement, permet de réaliser un collage et un raccord étanche du pare-vapeur aux dalles et murs existants. Afin d'éviter une convection d'air possible entre le mur en béton et l'isolation lors de la mise en place de l'élément; une isolation de 30 mm de laine minérale est préalablement mise en œuvre contre les murs et la dalle. Les passages de conduites de chauffage à travers le pare-vapeur restent un point délicat. L'isolation du caisson de store doit recouvrir le haut du cadre de fenêtre afin d'éviter une température de surface trop basse à l'angle du cadre et du panneau de fermeture du caisson de store.

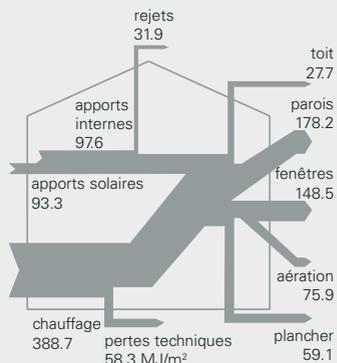
**EXISTANT** Diagramme de Sankey en [MJ/m²]. La valeur limite SIA 380/1 est de 121.0 MJ/m² et les besoins de chaleur de chauffage sont de 330.4 MJ/m².

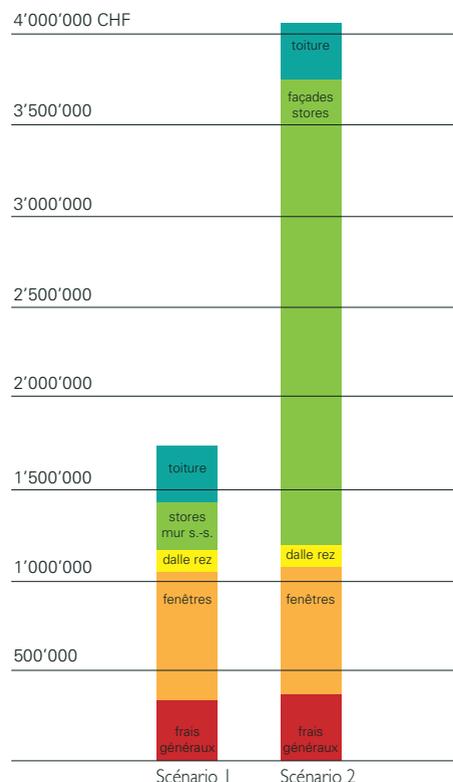
Graphique des coûts financiers répartis par éléments pour chaque scénario.

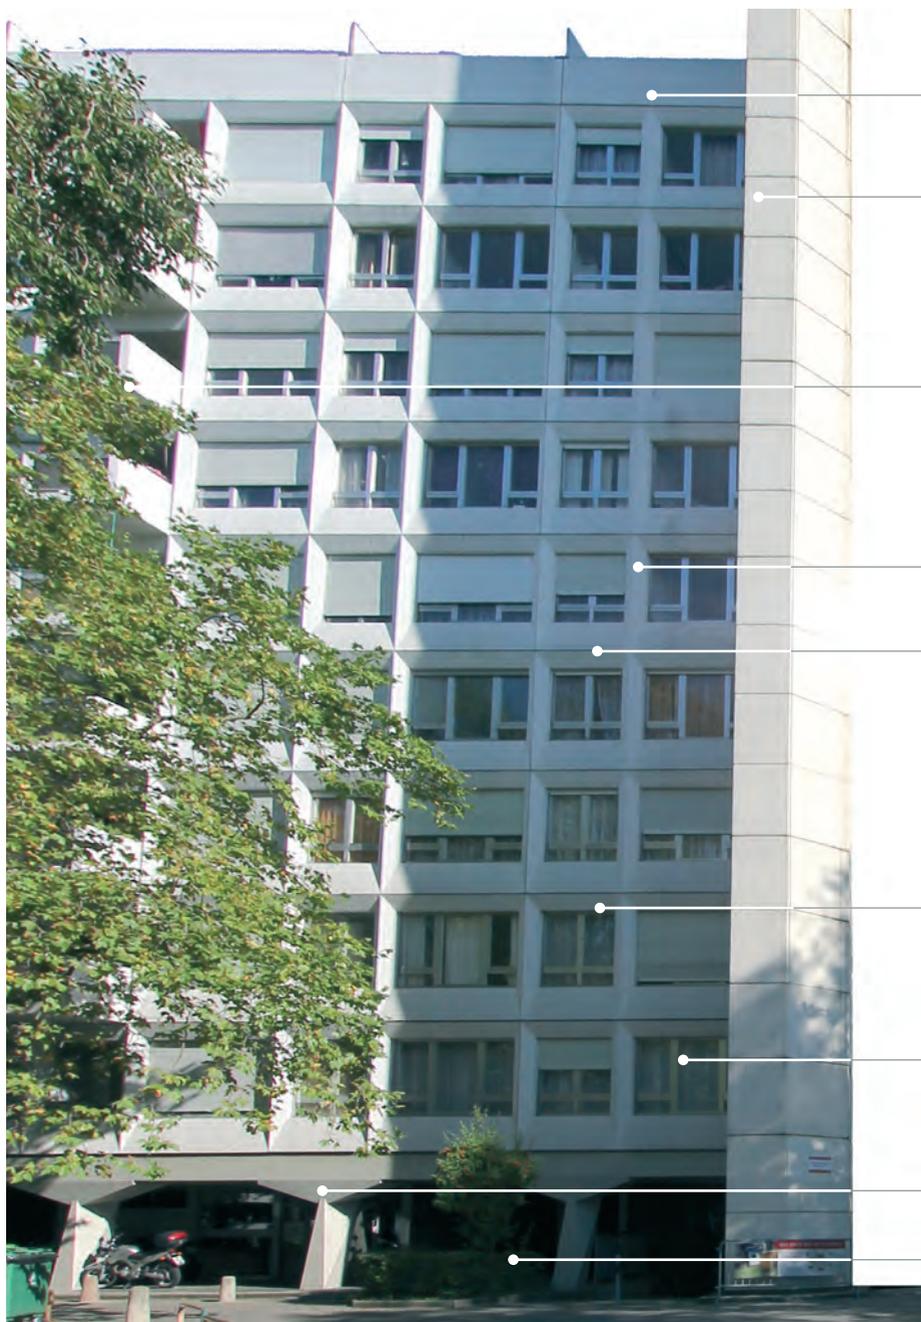
Le bâtiment analysé se situe en périphérie de Genève. Il fait partie intégrante d'une grande barre pliée dont la longueur totale excède 200 mètres. Il se développe sur 9 étages et un niveau d'attique en retrait. La structure est constituée de dalles et de murs de refends en béton armé, stabilisés par un noyau de circulations verticales. Les façades, très régulières, sont composées d'éléments préfabriqués en béton (en bon état) ancrés en tête de dalle. Ces éléments biseautés (épaisseur diminuant vers l'intérieur) confèrent à la façade une structure et une épaisseur propices aux jeux d'ombre et de lumière. La façade est rythmée par de petites loggias-balcons au droit des cuisines dont les garde-corps sont en béton préfabriqué et verre. Au rez-de-chaussée, des colonnes en béton aux formes sculpturales portent le bâtiment, la façade du rez se situant en retrait de l'alignement des colonnes. Le rez-de-chaussée n'est pas habité. La toiture en pente abrite un espace de combles non-chauffés. Ce bâtiment est caractérisé par la répétition des éléments préfabriqués en série : on ne compte que deux dimensions différentes d'éléments de façade. Les caractéristiques plastiques du béton sont partout mises à l'honneur, que ce soit dans le traitement des façades, des colonnes au rez-de-chaussée ou encore des garde-corps.

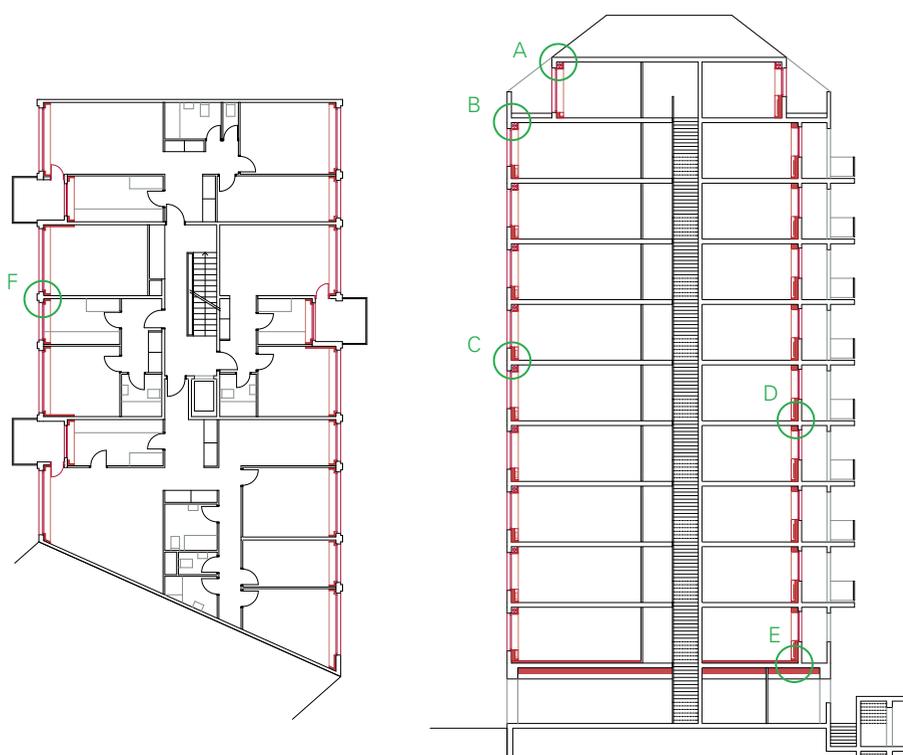
Plan et coupe schématiques. En rouge, les éléments de l'enveloppe isolés dans le scénario d'intervention n°1. En vert, les raccords caractéristiques du bâtiment.

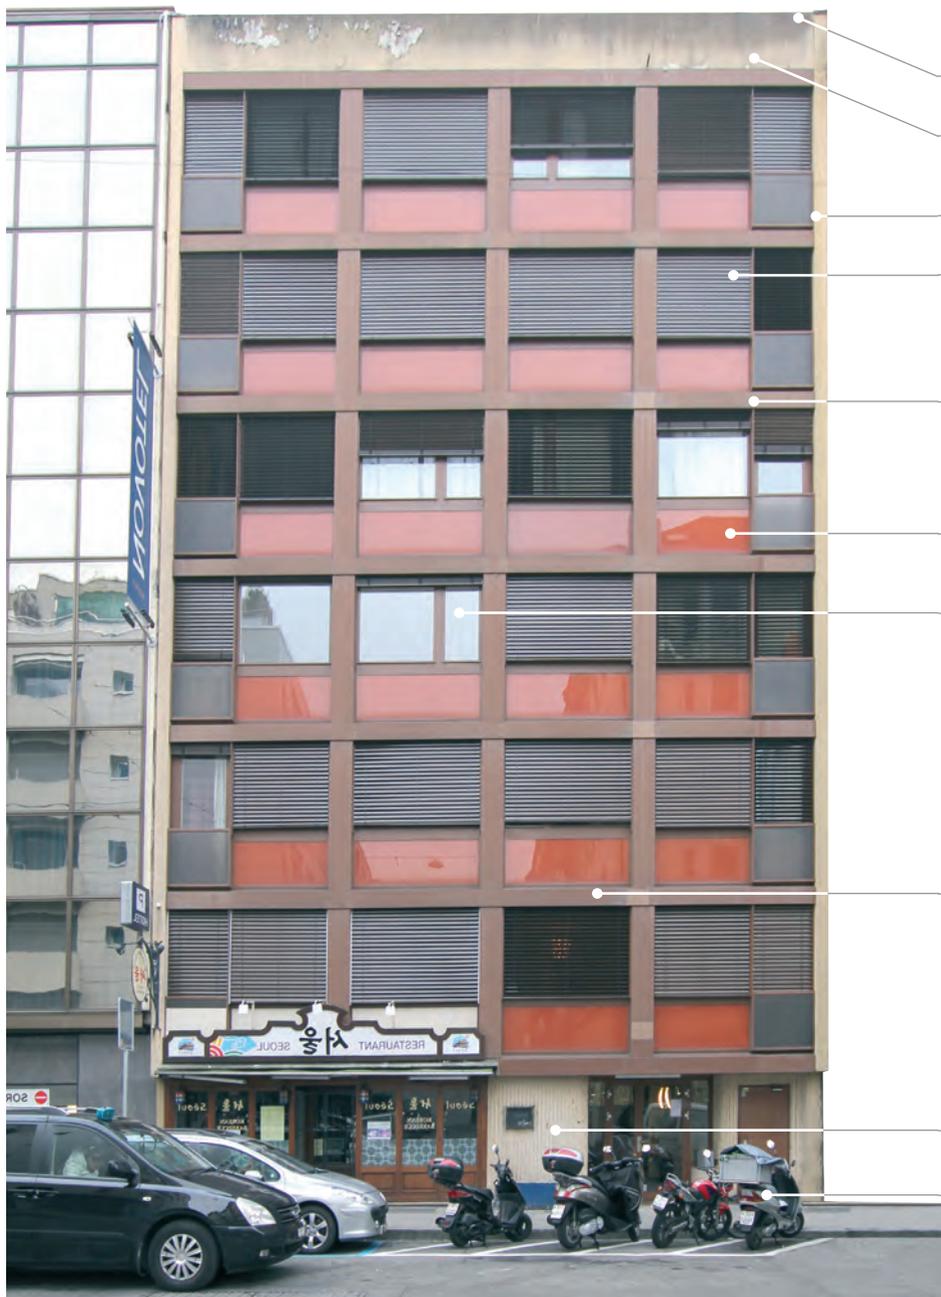
Le bâtiment se situe au centre-ville de Genève. De plan rectangulaire (12x18m), il est mi-toyen entre un hôtel et un immeuble de logement. Les façades sur rue (nord) et sur cour (sud) présentent exactement le même aspect. L'immeuble se développe sur 6 étages et un niveau d'attique en retrait. Les deux murs mitoyens complétés par un mur intérieur de refend ainsi qu'un noyau de circulation armé supportent les dalles, le tout est en béton armé. Les façades non porteuses sont composées de cadres bois-métal à remplissage en verre vision ou émaillé (parties opaques, avec sandwich isolant de quelques centimètres). Des garde-corps en verre structuré permettent l'ouverture sur toute la hauteur d'une porte-fenêtre dans certaines chambres. Au premier plan, un quadrillage régulier de tôles laquées structure la façade. Elles accueillent des stores à lamelles orientables et cachent la tête de dalle (en horizontal) ainsi que les descentes d'eau de pluie (en vertical). L'attique et la toiture sont construits en béton armé. Le rez-de-chaussée accueille quelques espaces communs ainsi qu'un restaurant. Les parties opaques partiellement arrondies de la façade sont en béton cannelé, coulé sur place et présentent un certain intérêt. Le bâtiment n'a jamais connu d'assainissement ou de rénovation depuis sa construction. Ses façades légères sont caractéristiques d'une certaine architecture des années 1960-80.

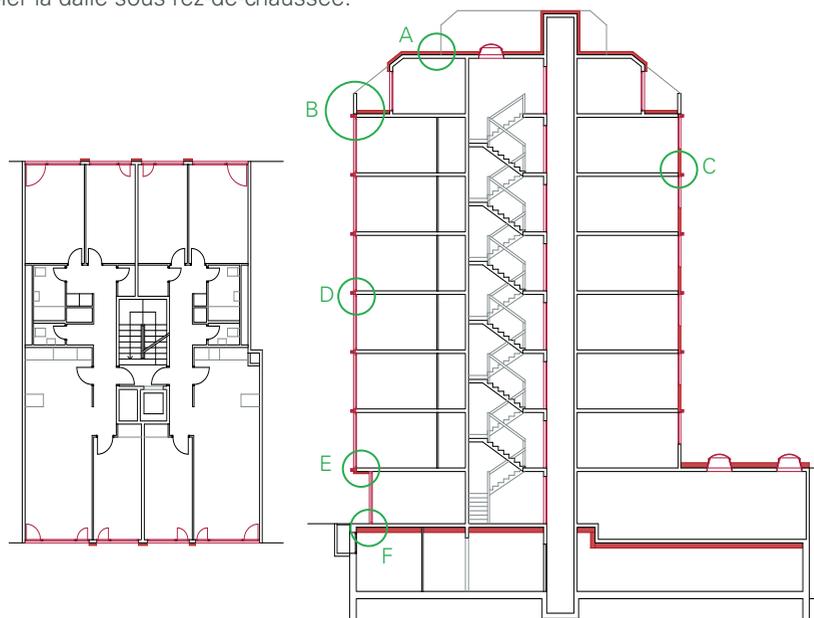
Plan et coupe schématiques. En rouge, les éléments de l'enveloppe isolés dans le scénario d'intervention n°2. En vert, les raccords caractéristiques du bâtiment.

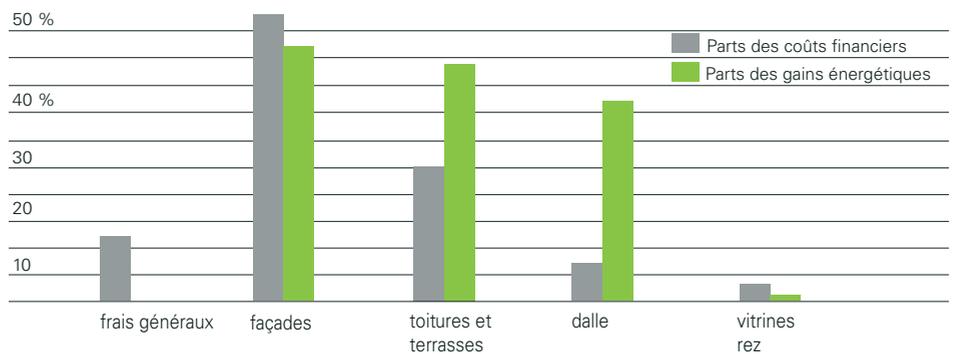
Graphique représentant la part des coûts et les gains énergétiques par mesure d'intervention pour le scénario 2.

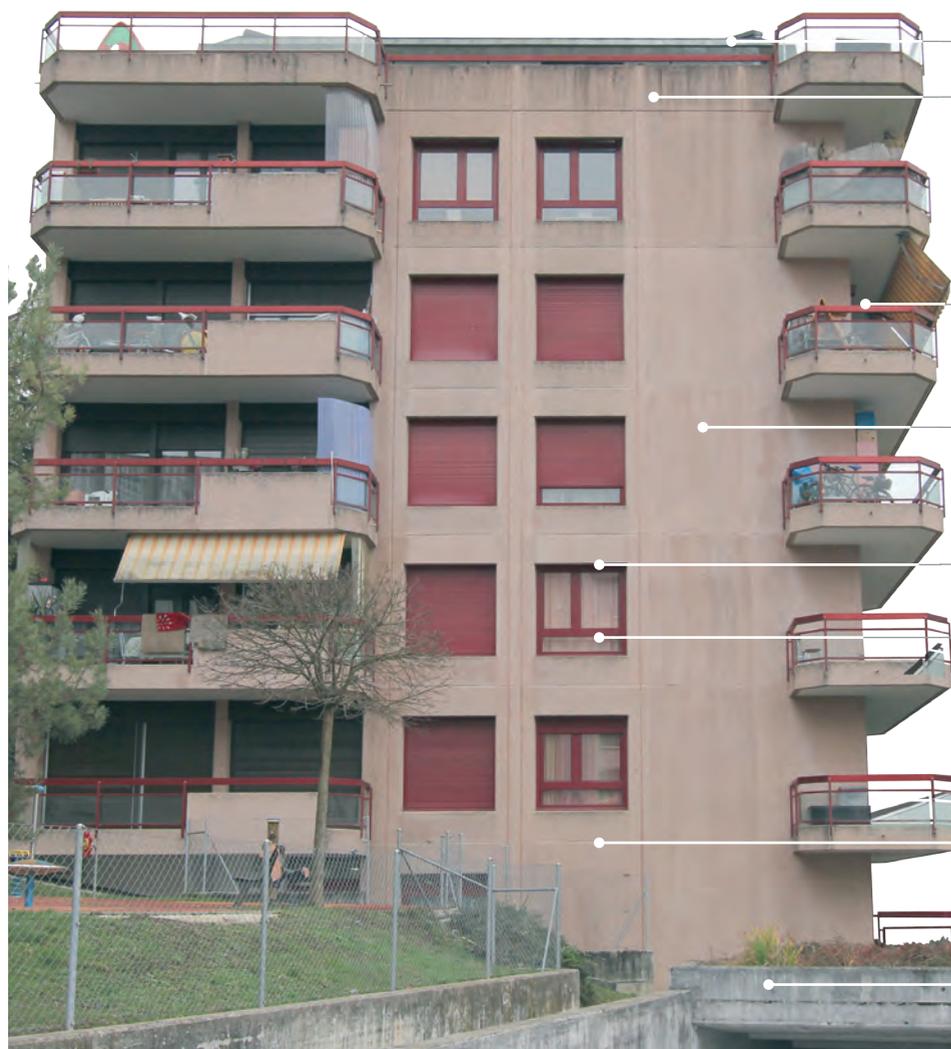
Le bâtiment étudié se situe dans un quartier résidentiel en limite du centre de Genève, à proximité d'un cordon boisé et d'une rivière. Il se présente comme un volume unique de 45 mètres de long pour une largeur de 17 mètres, caractérisé par de nombreux éléments en saillie (balcons, oriels). Les six niveaux sont construits sur un parking enterré. On compte encore un niveau d'attique en retrait, dont l'expression se détache fortement du reste du bâtiment. Au sud, à l'est et à l'ouest, de grands balcons de forme complexe, largement appropriés par les locataires animent la façade. Des murs de refend transversaux disposés entre allées, les noyaux de circulation verticale ainsi que les façades portent les dalles d'étage en béton armé. Le bâtiment, vieux de 27 ans, n'affiche que peu de signes de détérioration ou de vétusté. Les façades isolées sont protégées par des panneaux de béton préfabriqués, la toiture est entièrement couverte d'un placage en cuivre, les fenêtres et garde-corps sont en aluminium thermolaqué. L'expression architecturale et les matériaux choisis ancrent ce bâtiment dans son époque et dans son contexte : les quartiers résidentiels des années 1980.

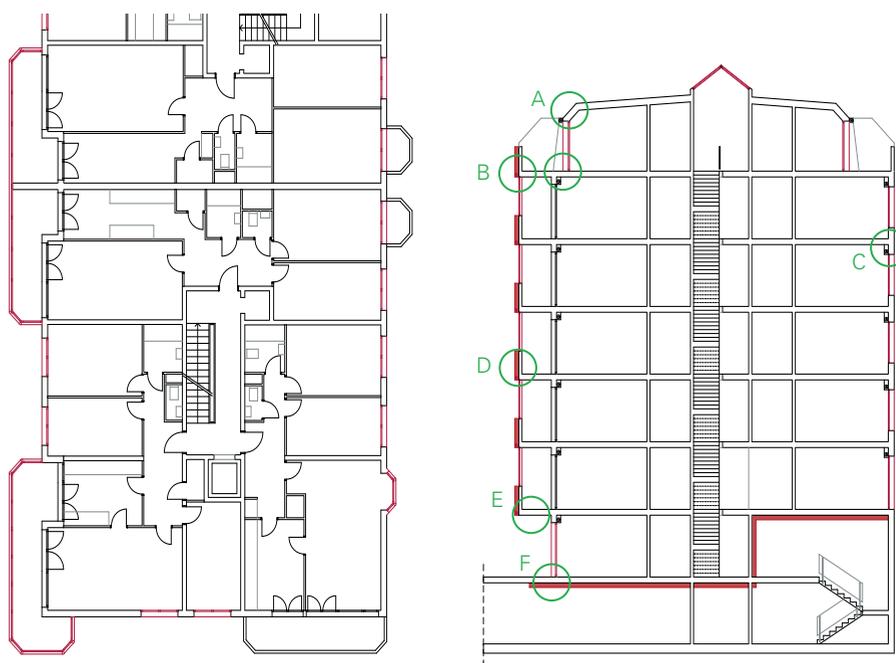
Plan et coupe schématiques. En rouge, les éléments de l'enveloppe isolés dans le scénario d'intervention n°2. En vert, les raccords caractéristiques du bâtiment.
